**Junta de
Castilla y León**

Consejería de Cultura y Turismo

2004

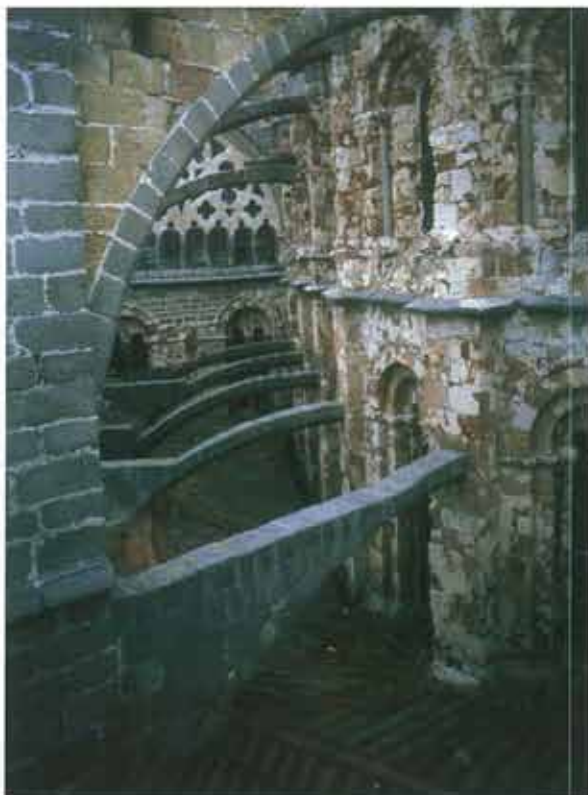
Adarve bajo. Estado inicial

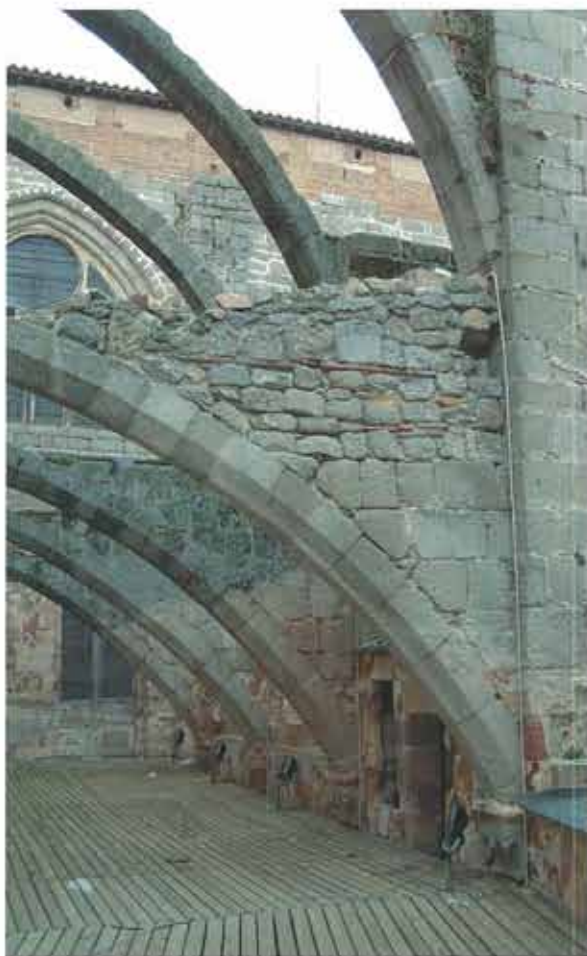
Estado final del adarve

se pavimentó mediante la utilización de recuadros de aglomerado de chinás con mortero de cal entre encintados de ladrillo. Por su parte, un entarimado de junta abierta, realizado en pino Valsaín tratado y que discurre por encima de los huecos y las conducciones de evacuación, se dispuso para habilitar el recorrido del Adarve de los matacanes o Inferior.

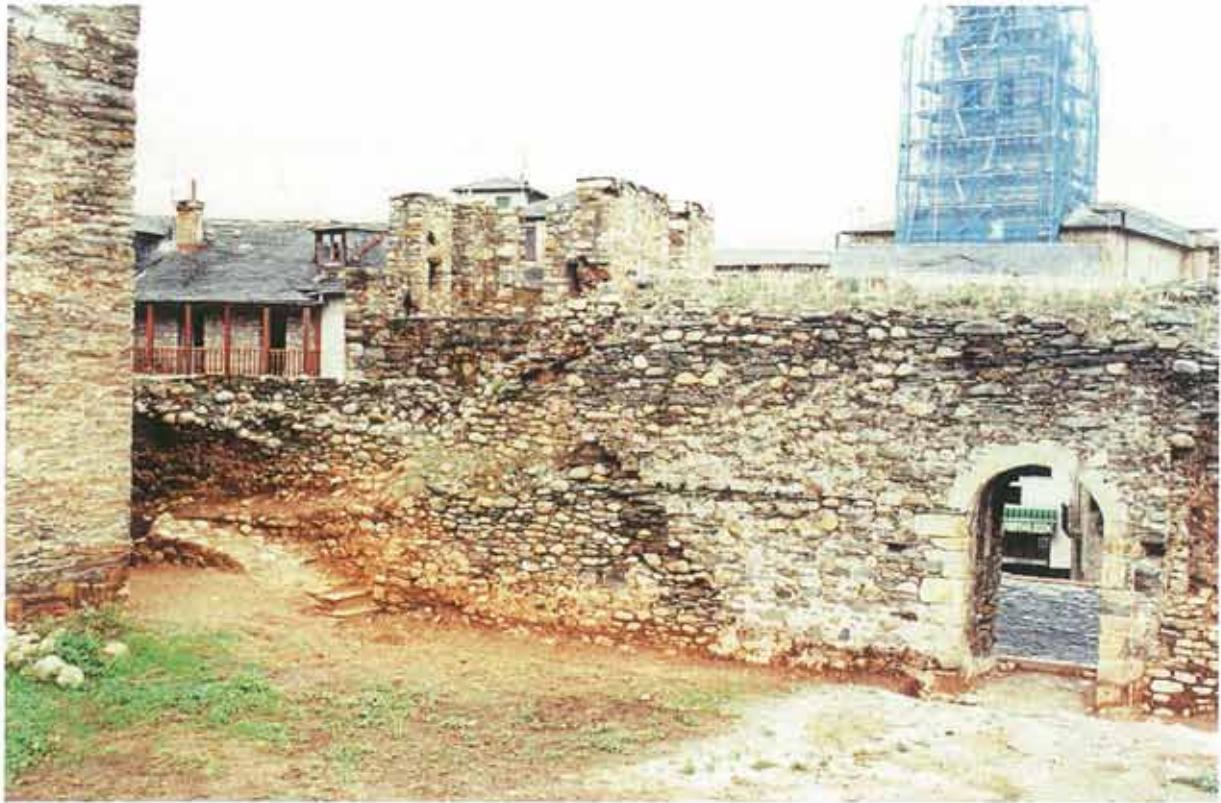
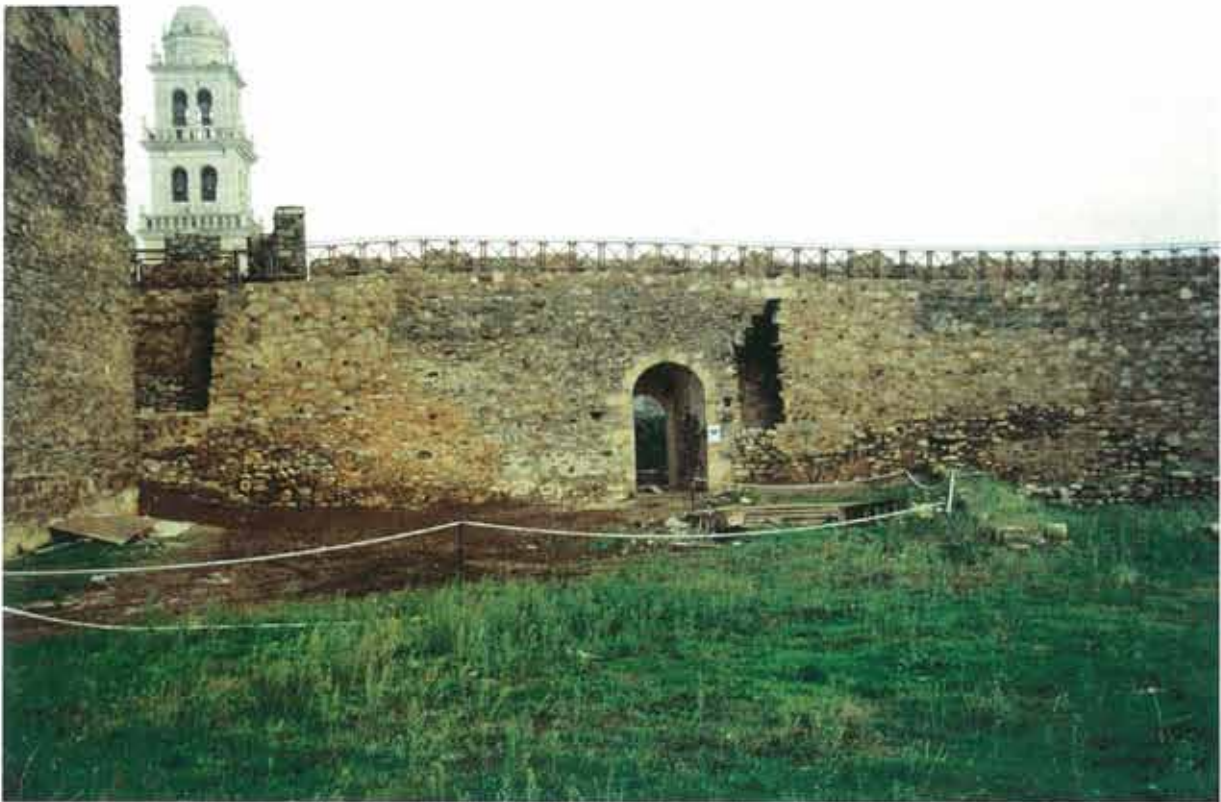
Estado inicial. Vista interior

Estado reformado. Vista interior

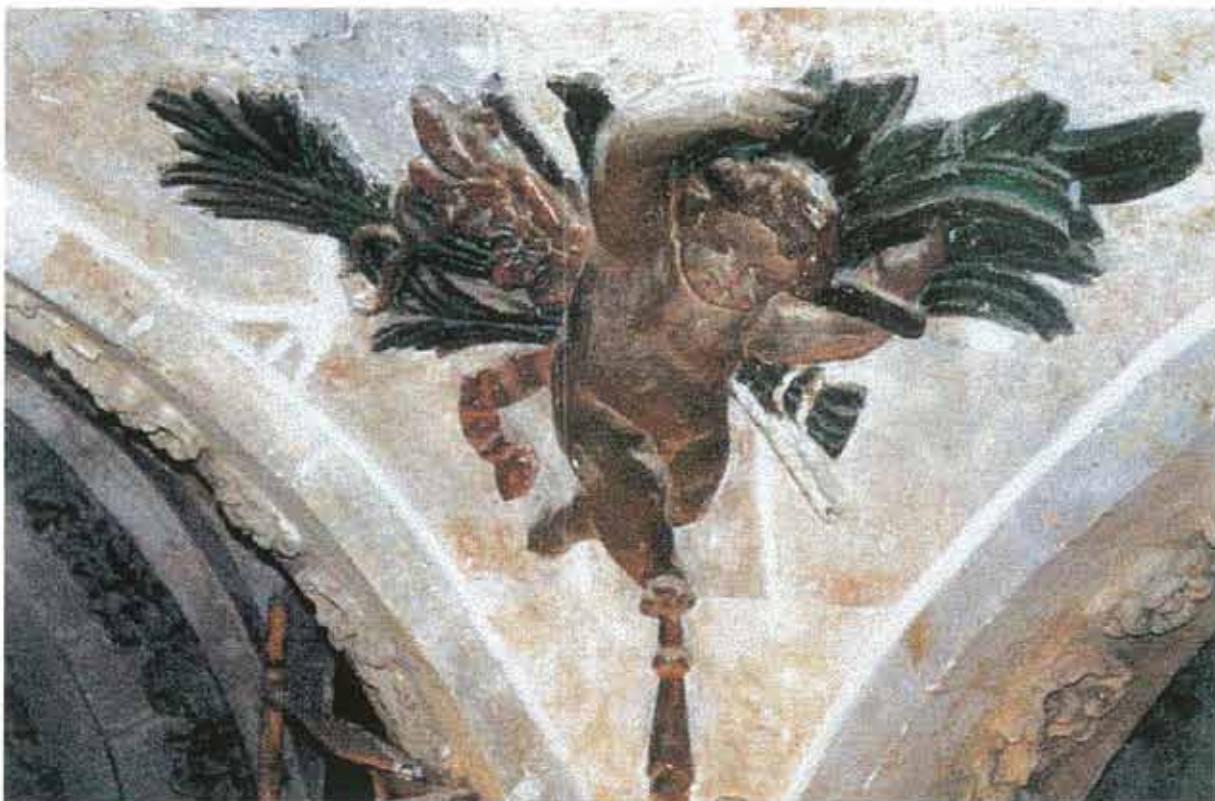
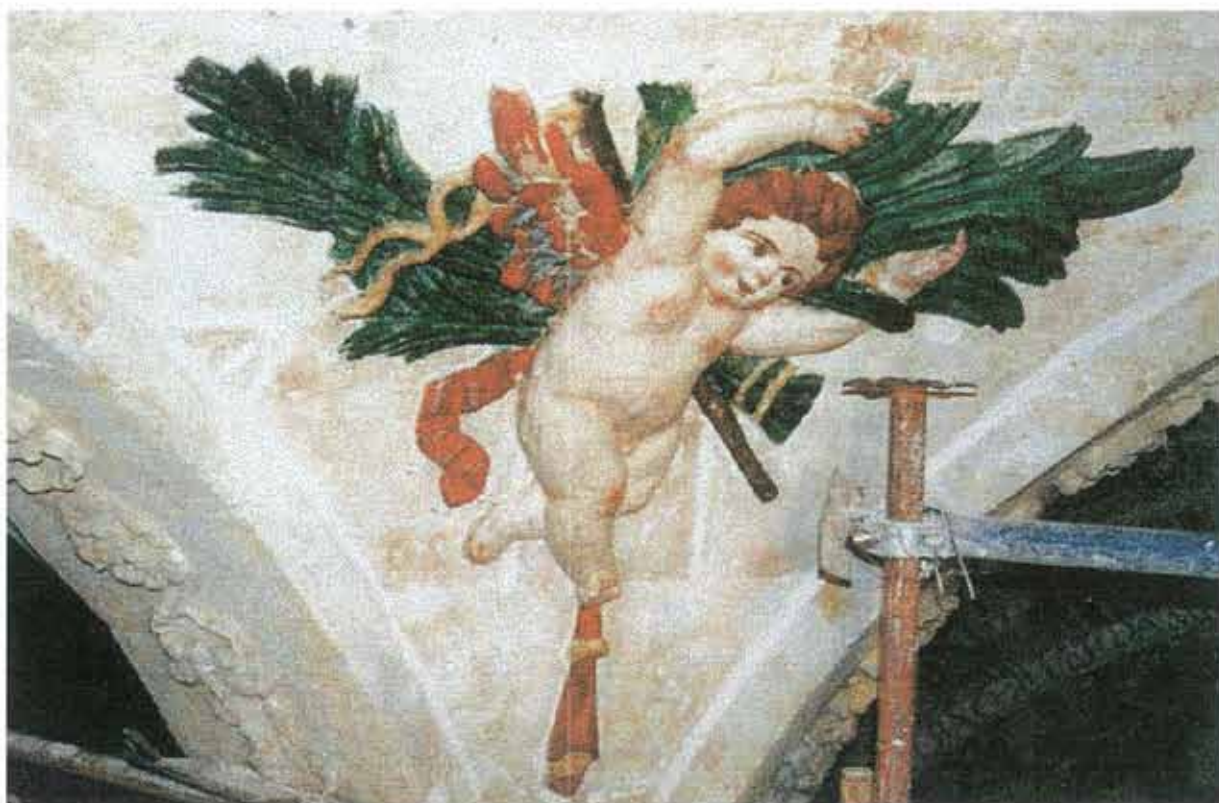
Estado previo a la restauración

Estado tras la restauración

La fachada románico-gótica que sobresale por encima de la cubierta fue restaurada; se repararon, picaron y enfoscaron las medianerías con mortero de cal teñido. La cornisa del frontón gótico y los taludes inferiores que no lo estaban, se protegieron con losas de pizarra clavadas y rejuntaron con mortero de cal.

Para permitir la visión de la Portada, se procedió a una cuidadosa eliminación de parte de los restos de fábrica, situados entre el primer arco toral de la Capilla y la mencionada fachada.

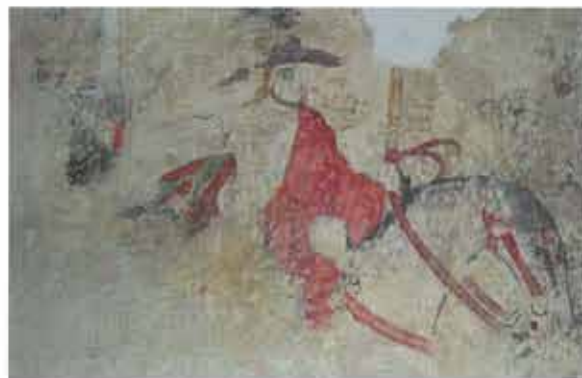
Estado inicial. Pintura mural de "Santiago"

Estado final. Pintura mural de Santiago

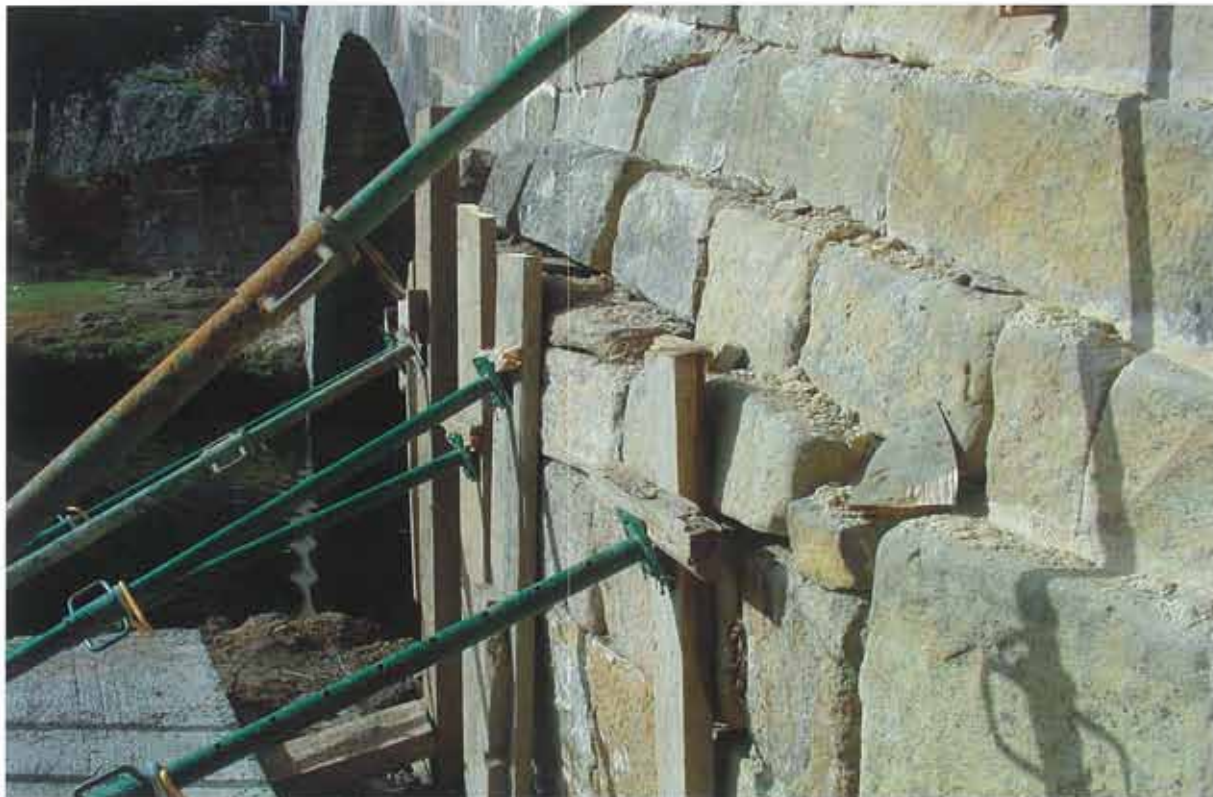
El puente ha sido utilizado como paso obligado a un camino forestal. La circulación de tráfico pesado con carga de madera debió contribuir al deterioro que se acusaba.

Estado previo a la restauración

Con el fin de atar los tímpanos se realizaron anclajes entre las dovelas de ambas caras del puente. Después del atado de tímpanos, se procedió al recatado con mortero y resinas de las grietas existentes, habiendo procedido previamente a su limpieza, eliminando cualquier resto disgregado o de vegetación. Recalzados los estribos y realizado el

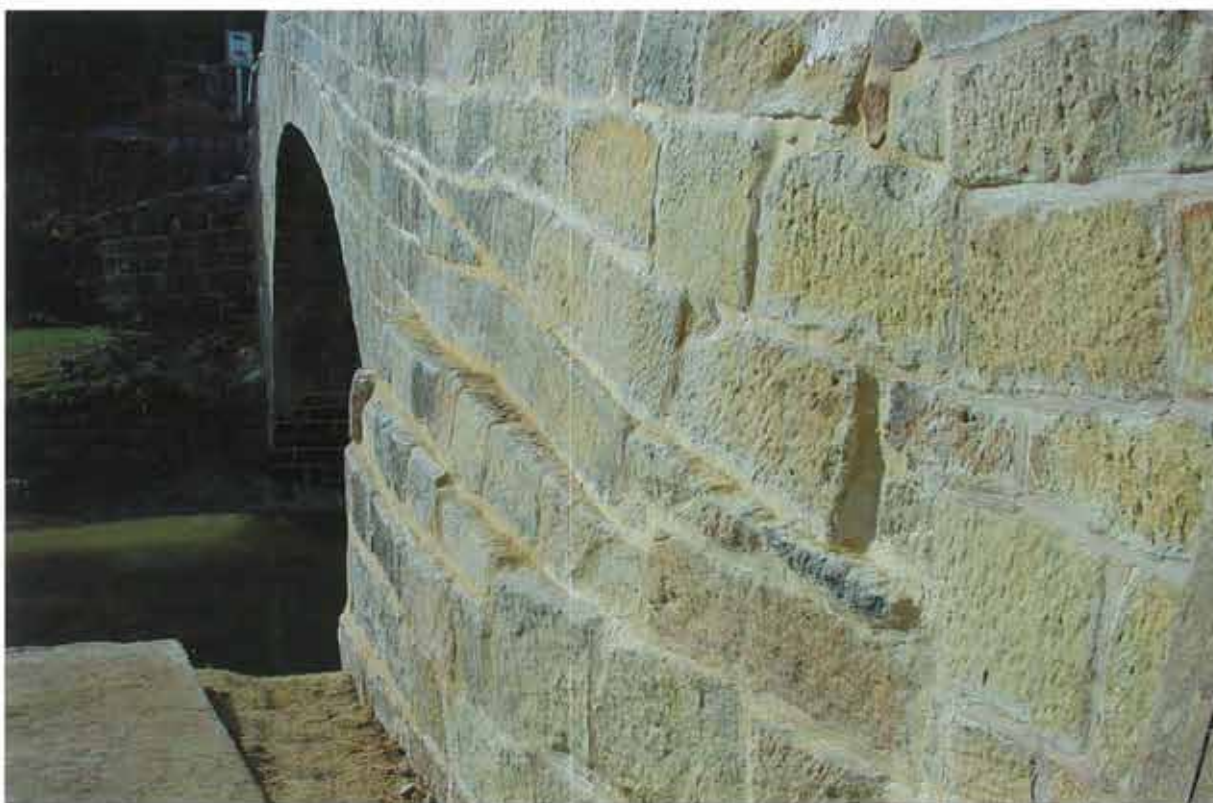
Estado posterior a la intervención

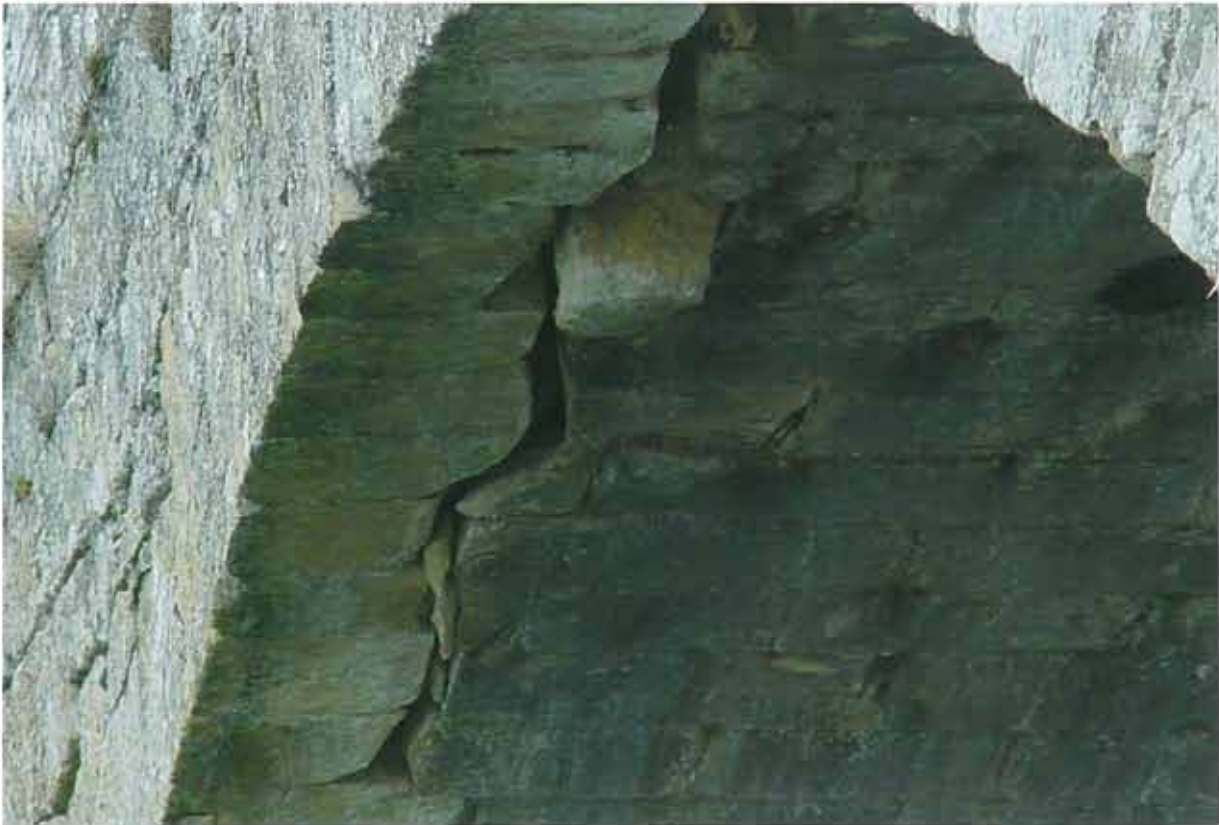
El intradós de la bóveda presentaba una serie de grietas y fisuras, probablemente originadas por el fallo local del estribo izquierdo. A su vez, se podían apreciar el abombamiento de los tímpanos y desplazamientos horizontales de determinados sillares, algunos en el arranque del estribo izquierdo. La presencia de gran cantidad de vegetación y en concreto la acción de sus raíces, pudo ser uno de los factores decisivos en los mencionados desplazamientos, así como la entrada de agua de lluvia a través del tablero y posibles heladas.

Detalle del intradós de la bóveda

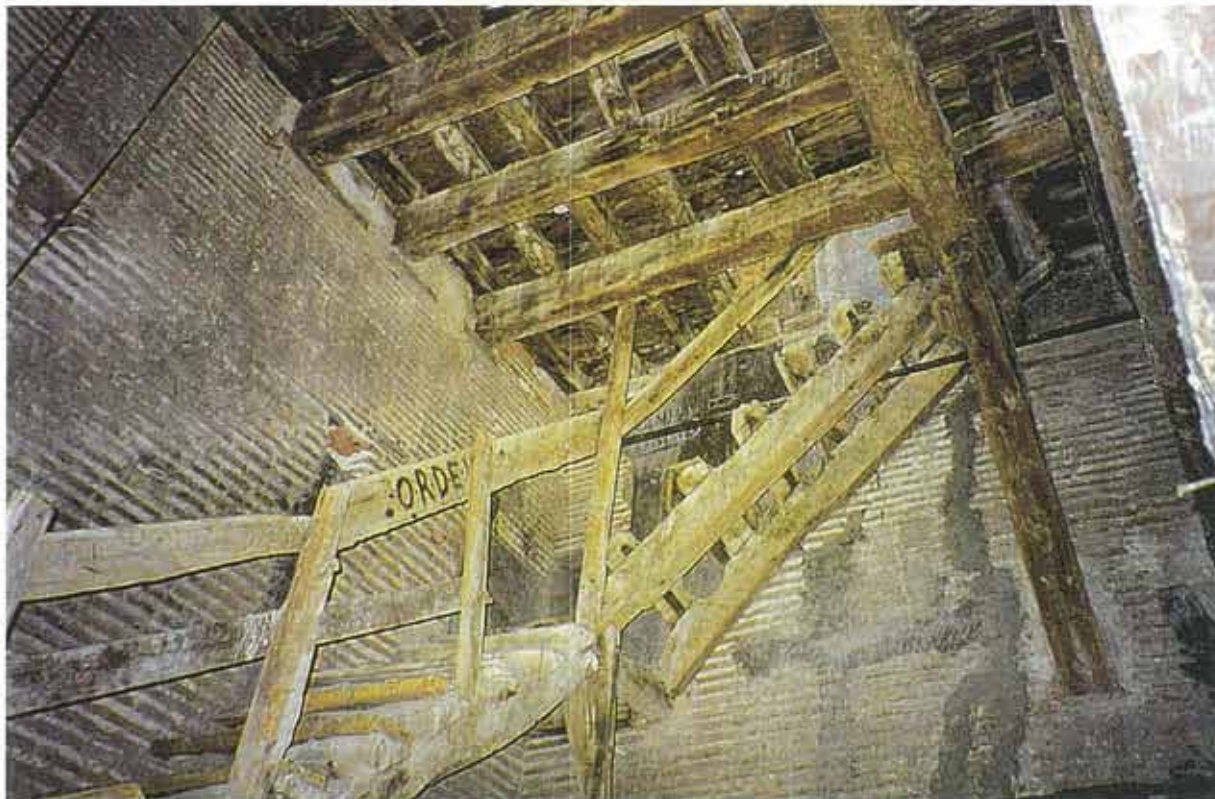
Estado inicial. Escalera de la torre

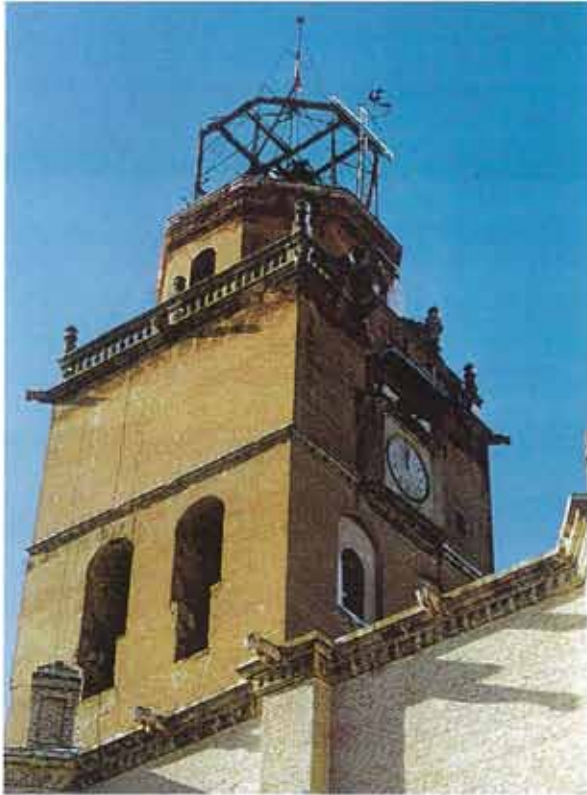
Torre. Vista noroeste. Estado inicial

Las grietas pasantes y la grave pérdida de sección en el machón central de la torre, junto al avanzado estado de disgregación de sus materiales obligaron al apuntalamiento de sus huecos. En los niveles intermedios de la torre grietas verticales pasantes parecían dividirla en mitad norte y mitad sur. No existía ningún elemento que la arriostrara horizontalmente, aunque ya en los años cincuenta se intervino con un atirantado metálico para intentar unir los niveles intermedios.

fábrica y con un nuevo rejuntado. Se consiguió continuidad entre la mitad norte y la mitad sur con el cosido de grietas verticales pasantes y restaurando o consolidando las cornisas de piedra y líneas de botaaguas en los distintos niveles y protegiendo éstas con un babero de plomo en su parte superior.

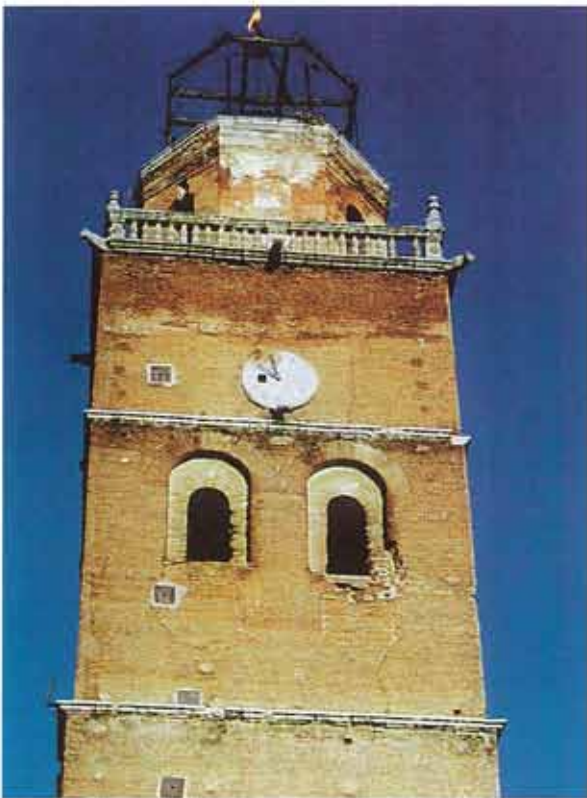
Torre. Vista sur. Estado inicial

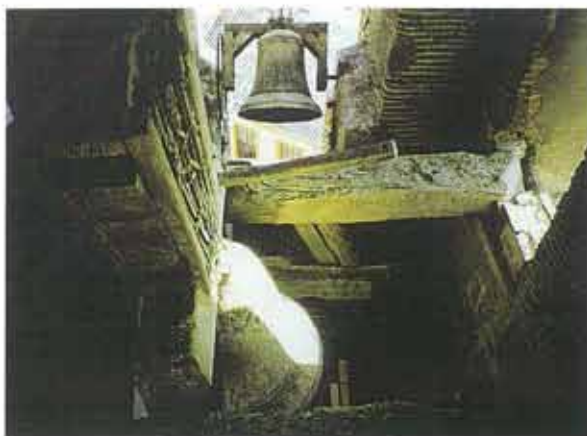
Estado inicial. Estructura de campanas

El agrietamiento puntual en los apoyos de las estructuras de madera llamaba la atención tanto en los niveles de piso como en los de las campanas de la torre. El efecto de la vibración de éstas, afectaba la estabilidad de los elementos de fábrica.

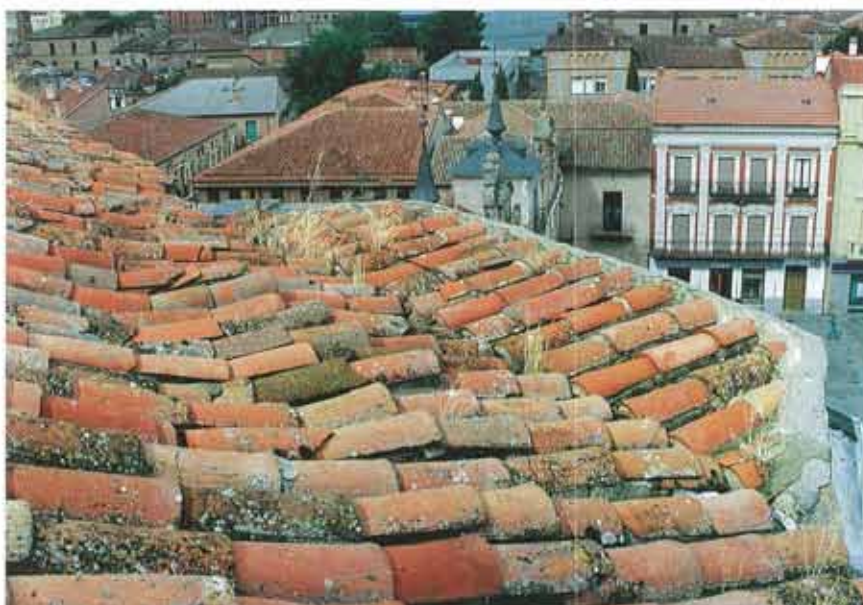
Estado inicial cubierta

En las cubiertas se ha procedido a la sustitución de la primitiva estructura de palos por una nueva de cerchas de madera laminada, resolviendo las naves laterales en media cercha. La cubierta se realizó con teja cerámica mixta nueva en tono envejecido, sobre doble enrastrelado y lámina impermeabilizante, colocando faldones de plomo en los encuentros de la cubierta con los paramentos verticales y en los cambios de pendiente. Se sustituyeron las

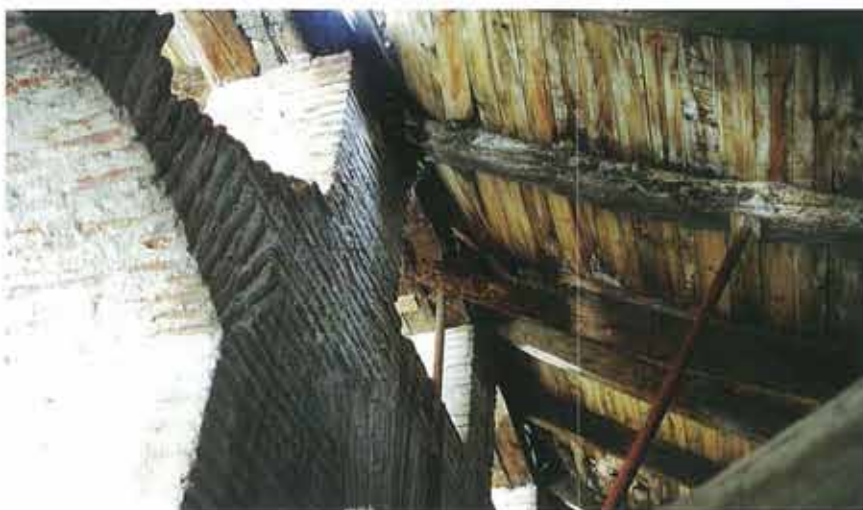
Estado inicial de la estructura de cubierta

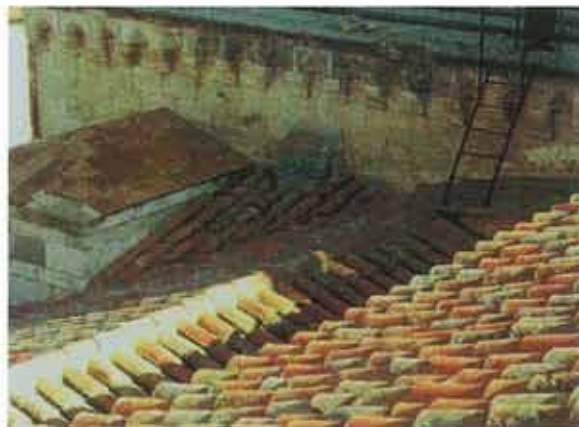
Estado de los faldones de teja, con piezas rotas o removidas; las limas presentan obstrucciones

mentos de tejas, tierra y restos orgánicos, que provocaban obstrucciones. Y en cuanto a las láminas impermeabilizantes, el estado era bastante deteriorado y agrietado, debido sobre todo a la acción del sol y los cambios de temperatura. La presencia de elementos vegetales, tanto en paramentos verticales como en las cubiertas, era indicio de altos contenidos de humedad en esas zonas.

En cuanto a las zonas de teja, se recolocaron y sustituyeron las piezas deterioradas o rotas.

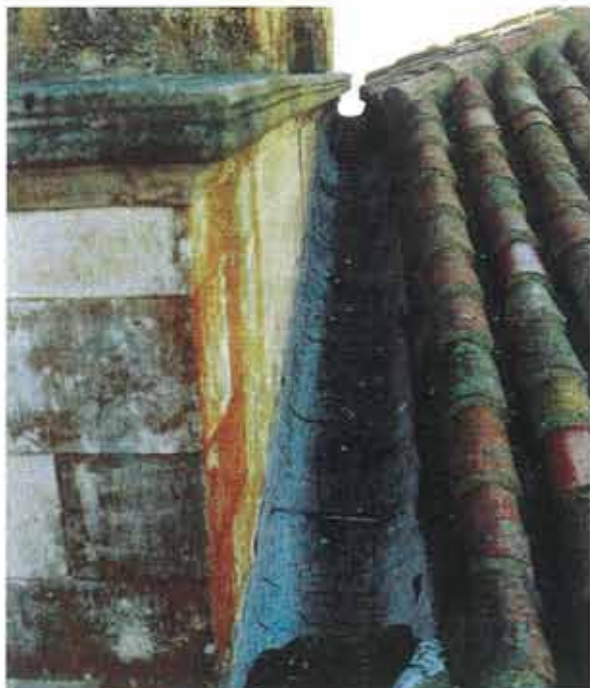
Limahoya entre faldones de teja. Estado inicial

Todas las limas se ejecutaron en cobre, con similares protecciones en las acometidas a canales y gárgolas; se sustituyó el tubo cerrado que aliviaba las limas interiores bajo las cubiertas de teja por un albañal de cobre que permita mayor sección de desagüe.

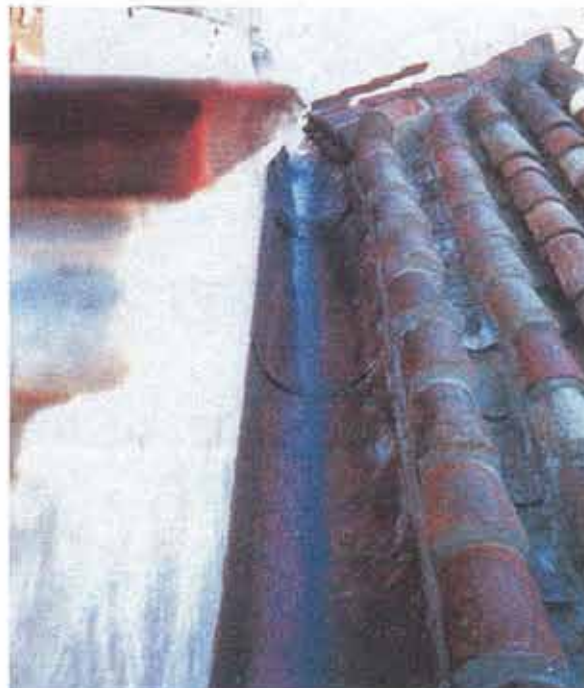
Limahoya entre faldones de teja. Estado reformado

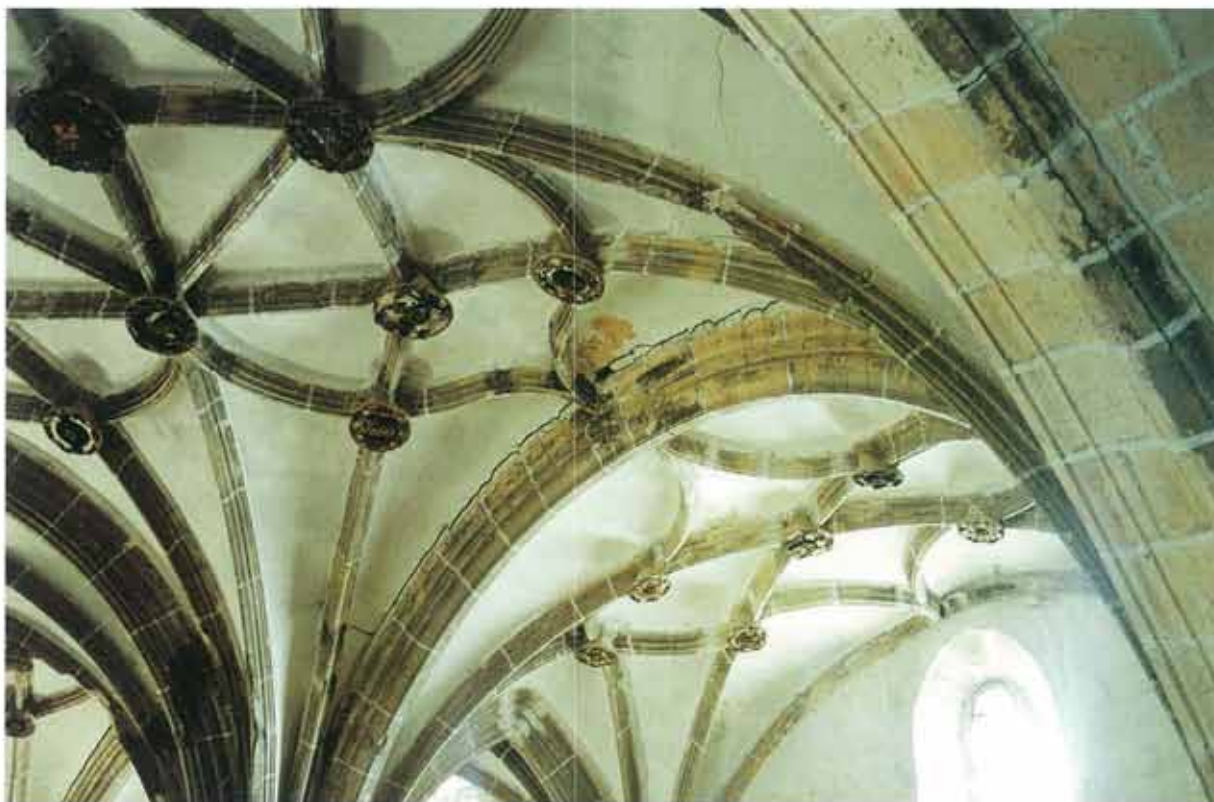
Detalle de la fisuración en las bóvedas, por separación entre el arco y la plementería

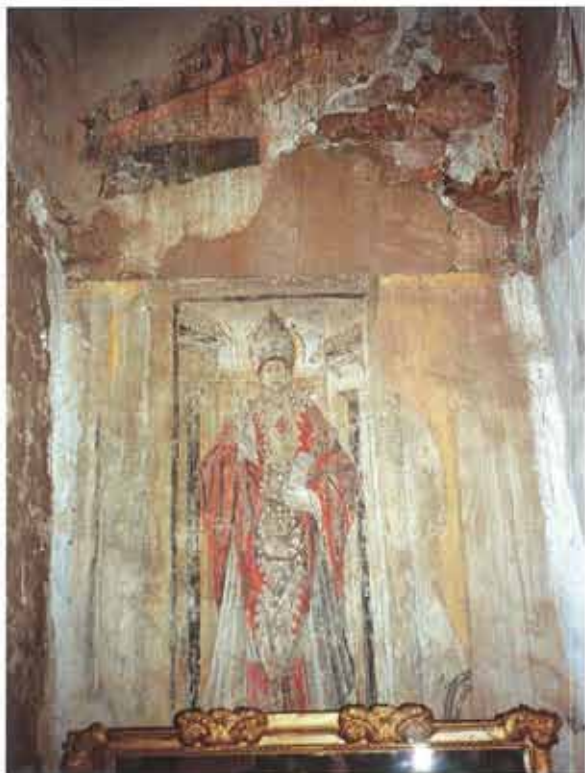
Pintura mural de la nave del Evangelio.
Vista del testero antes de su restauración

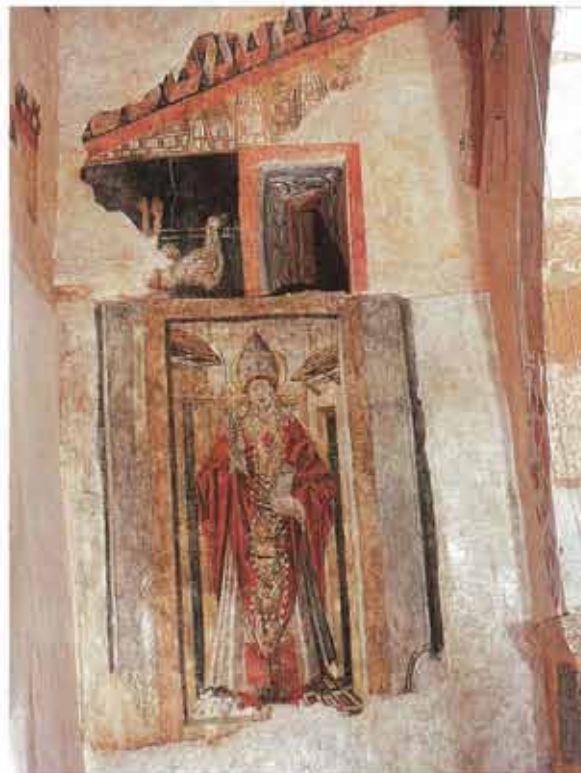
Pintura mural de la nave del Evangelio.
Vista del testero después de su restauración

Asegurada la estabilidad del enlucido se procedió a la inyección en las exfoliaciones entre los aparejos. Se trató de un proceso lento dificultado por la propia naturaleza del muro que presentaba un conjunto de piedra de "opus incertum" de baja calidad, con una cementación insuficiente que dejaba numerosas oquedades. La mampostería estaba realizada principalmente en granito, aunque entre los elementos de relleno apareció un importante volumen de caliza margosa que no facilita nada la cementación. El volumen de las oquedades determinó que, en un gran número de casos, se utilizara un mortero líquido compuesto por cales naturales. En las exfoliaciones de menor tamaño se utilizó acetato de polivinilo en dispersión acuosa hasta la adhesión de los diferentes estratos del soporte.

Una vez realizadas las intervenciones de conservación de los morteros, se retomó la reposición de los enlucidos de las zonas perdidas con un mortero de restauración de cal blanca y arena compuesto por hidróxido cálcico hidratado, marmolina en polvo y arena de sílice gruesa. Los morteros se aplicaron igualados con la superficie original, con unos acabados que variaban dependiendo del pulido de la misma, y con una pigmentación similar a la zona en la que se intervenía. En la zona superior de la

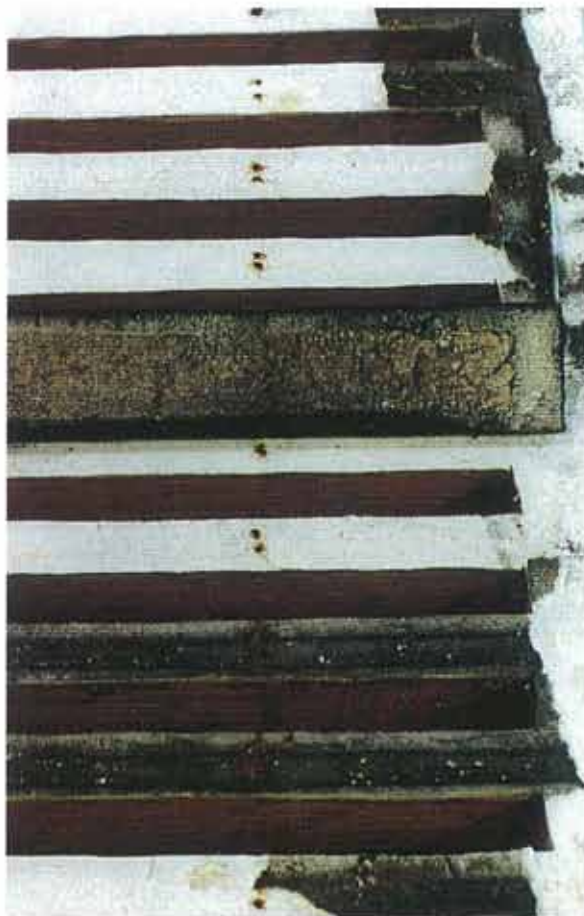
Parte del secreto estaba atacado por la carcoma, y especialmente el arca de vientos. La estanqueidad era deficiente, muestra de ello era la presencia de escapes en la parte trasera.

Detalle de las ventillas y sus regatas en el secreto durante el proceso de restauración.

- La restauración de las mesas eliminando las grietas y agujeros existentes.
- Se ajustaron las correderas y tapas según el sistema de origen.
- Se ajustaron y restauraron las ventillas, muebles y tetillas.
- Se hicieron pruebas de estanqueidad.
- Se restauraron y reconstruyeron los panderetes y soportes de los caños.
- Se suprimió el arca de ecos por no ser original.

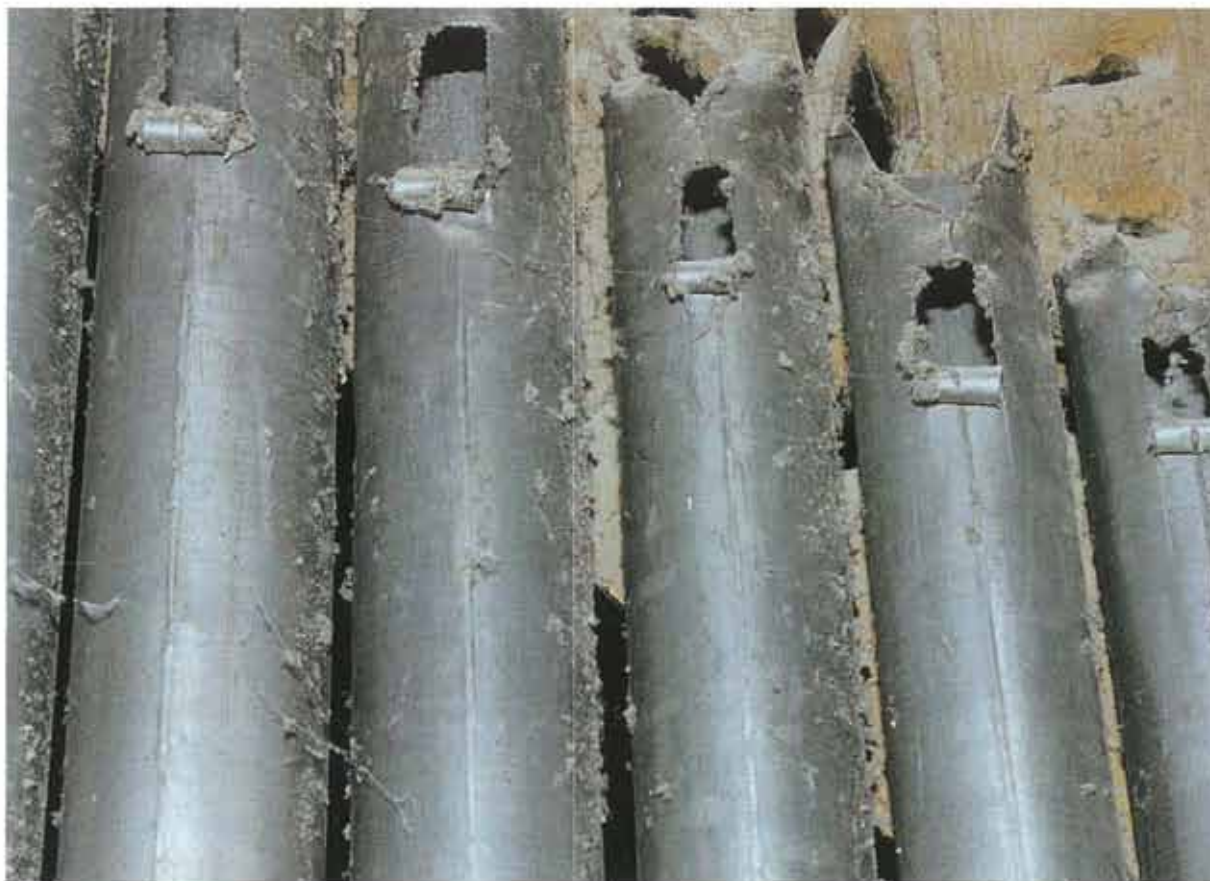
La subida de tono de los tubos de la fachada se realizó abriendo ventanas de afinación

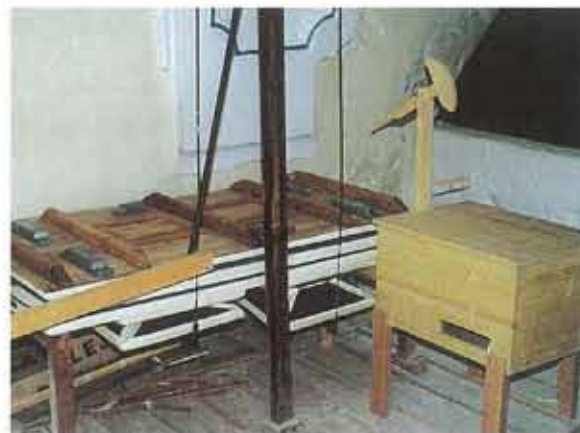
El fuelle, que se encuentra en una habitación en la parte trasera del instrumento, no era el original. Presentaba pliegues paralelos con dos bombas adosadas en la parte inferior. Probablemente fue incorporado en la intervención de 1917, sustituyendo a los fuelles originales de cuña. Su dimensión es de 2.000 x 1.000 mm.

Sistema de alimentación del viento ubicado en la sala contigua al órgano. Fuelle de pliegues paralelos con dos bombas después de la restauración

Se restauró el fuelle existente, incorporando nuevas pieles y evitando las fugas de viento. Se montó el sistema de entonación manual y se incorporó un sistema de alimentación automática mediante motor-ventilador silencioso con válvula reguladora. Los canales de portavientos se desmontaron y restauraron, haciéndose pruebas de estanqueidad de todo el sistema de alimentación del viento.

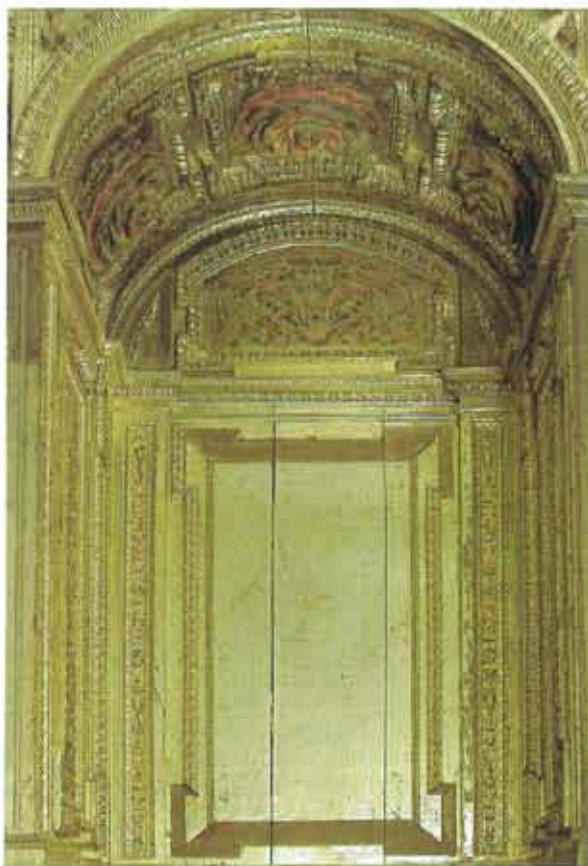
Hornacina central. Limpieza y colocación de piezas

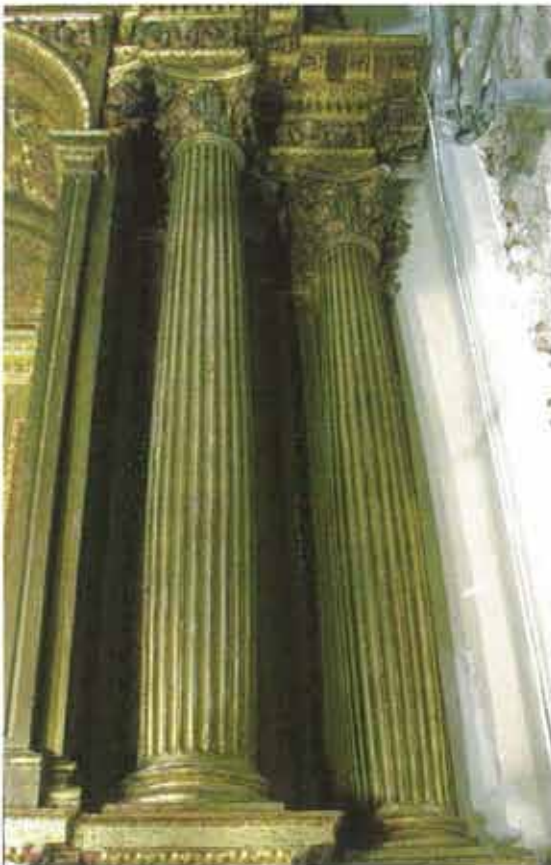
Detalle de limpieza de oro de las columnas.

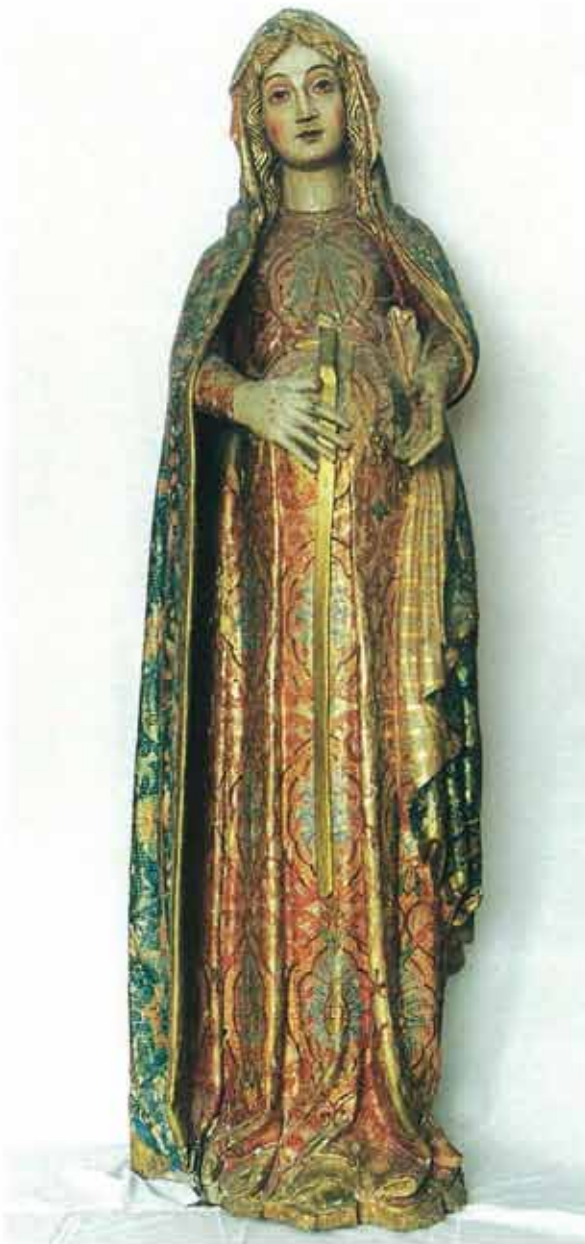
Virgen de la O. Anverso. Estado inicial de la talla donde se aprecian fendas radiales de desecación junto a los pies de la Virgen, en el vientre y en la cabeza

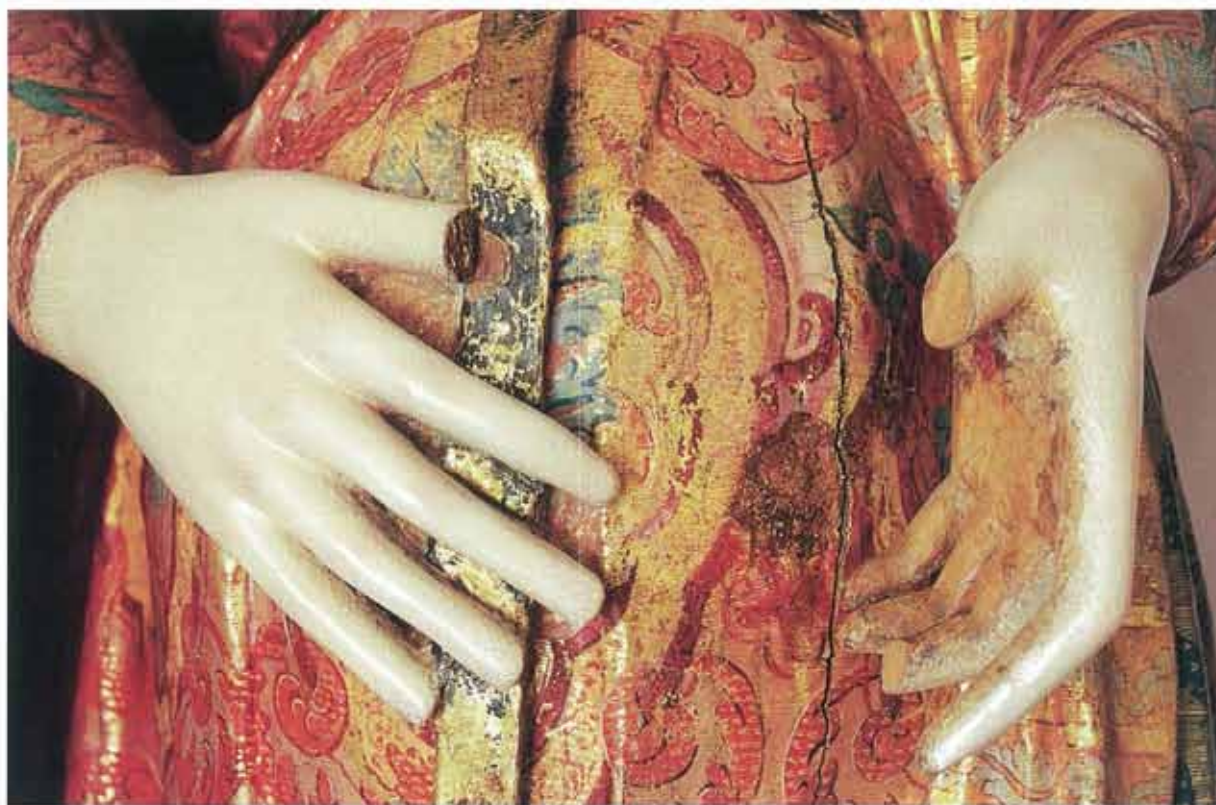
Manos. Estado inicial y final. Limpieza y tratamiento de la policromía y de las fendas existentes en el vientre de la Virgen.

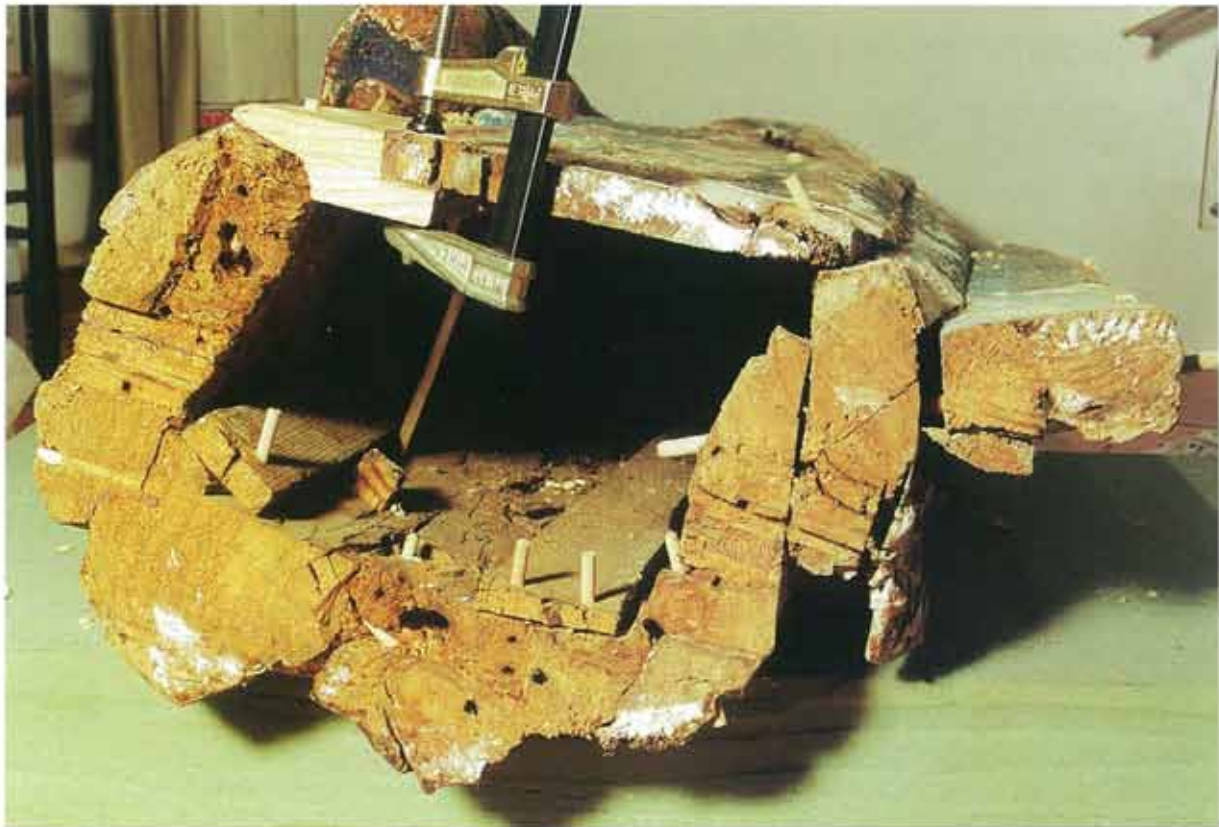
Cosido con espigas de la estructura de bloques
