**Junta de
Castilla y León**

Consejería de Cultura y Turismo

2004

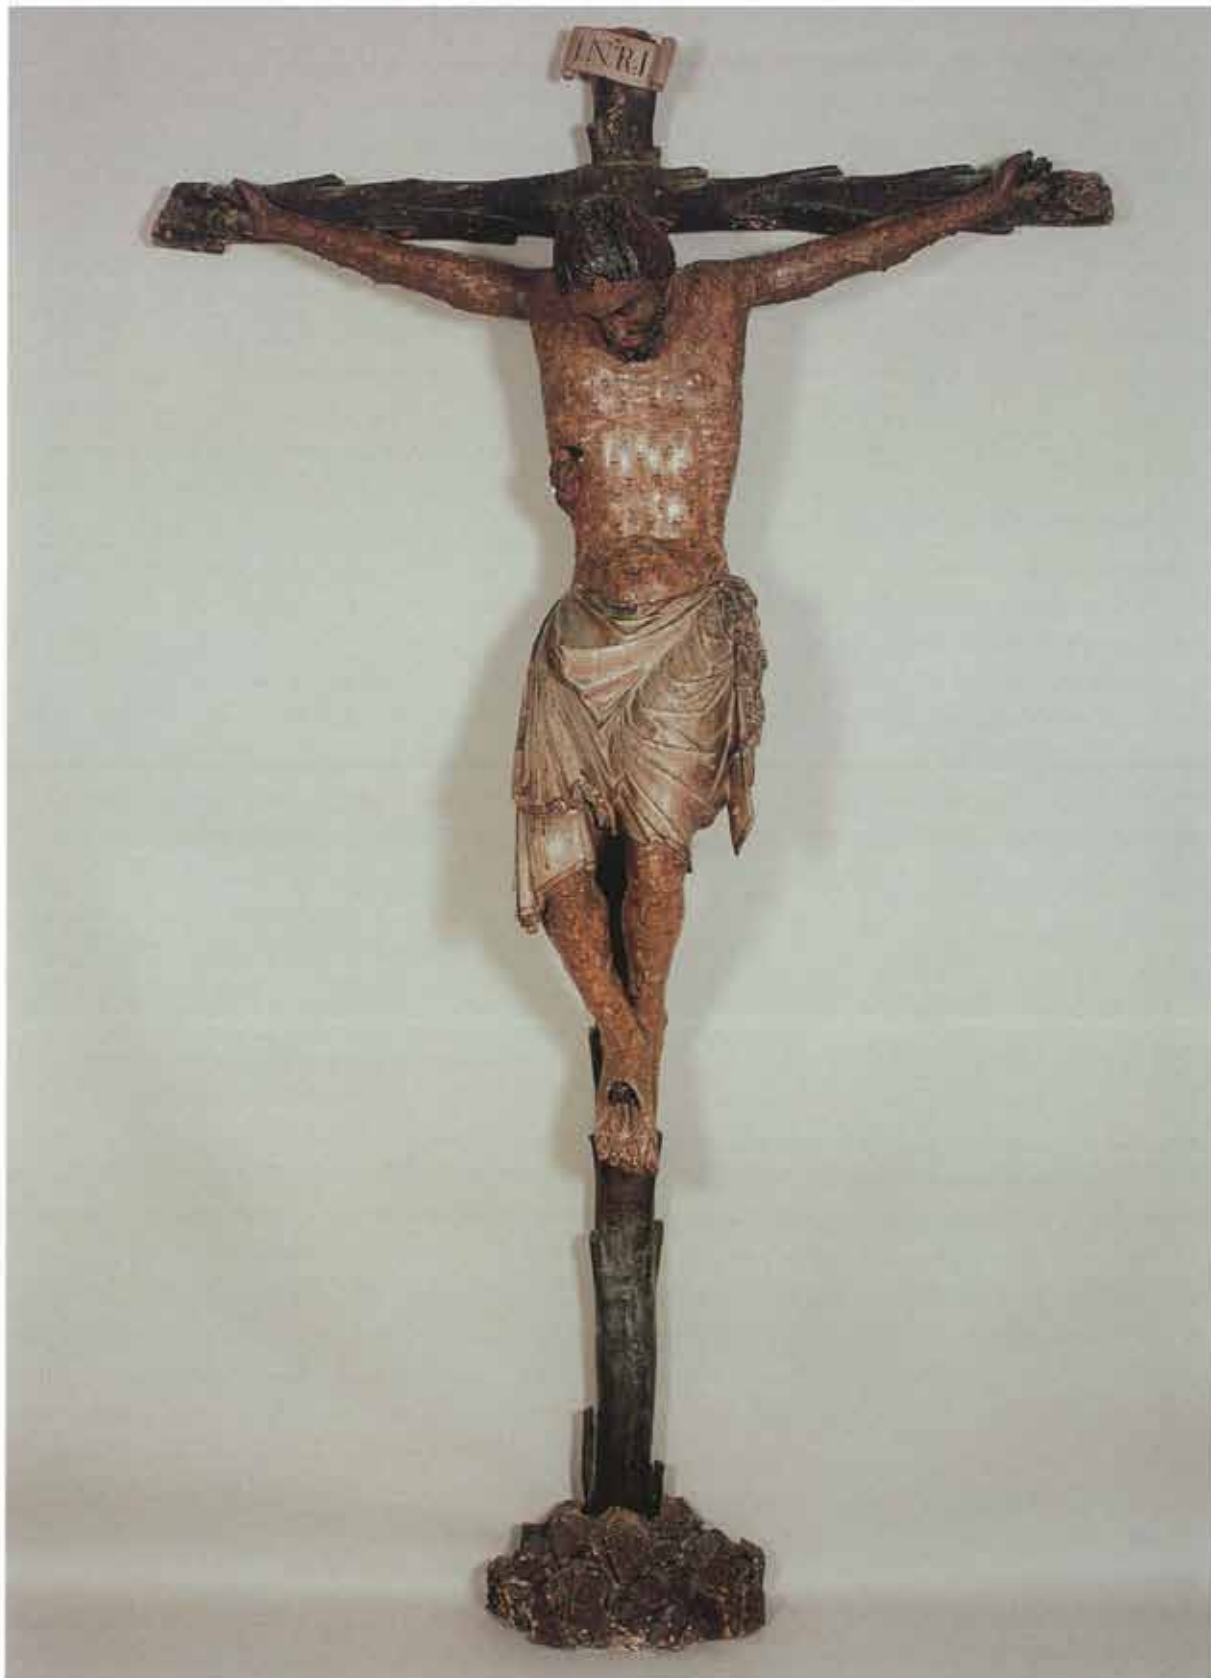
Estado general antes de la restauración

La capa de barniz, que acompañaba a esta policromía original, aparecía muy perdida, observándose una capa relativamente gruesa de cola proteica que dio paso a sucesivos repolicromados.

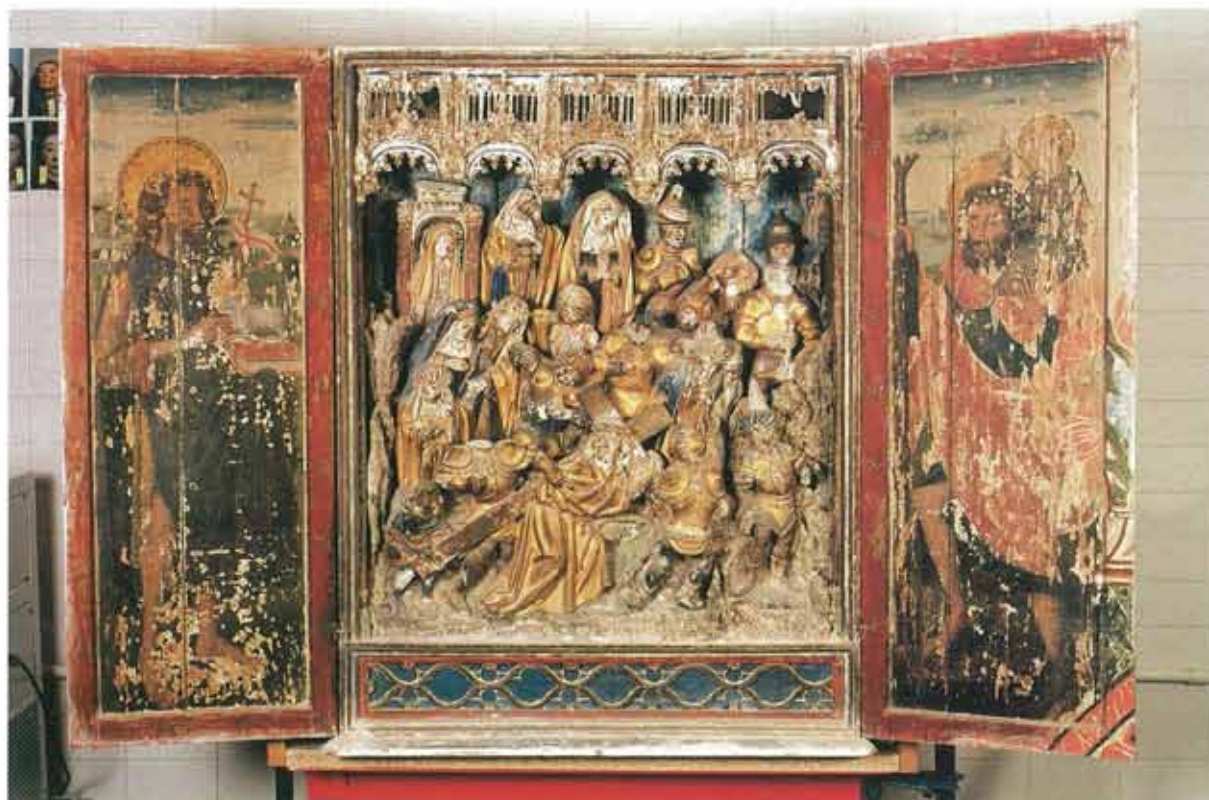
Vista general del retablo "la Subida al Calvario" antes de la restauración

Soporte: separación y deformación de los paneles. Ataque de hongos. Carcoma. Grietas verticales. Rotura de ensambles. Pérdida y oxidación de elementos metálicos.

Estrato superficial: oxidación del barniz y suciedad, que produjo una degradación estética y física y desvirtuó el colorido original.

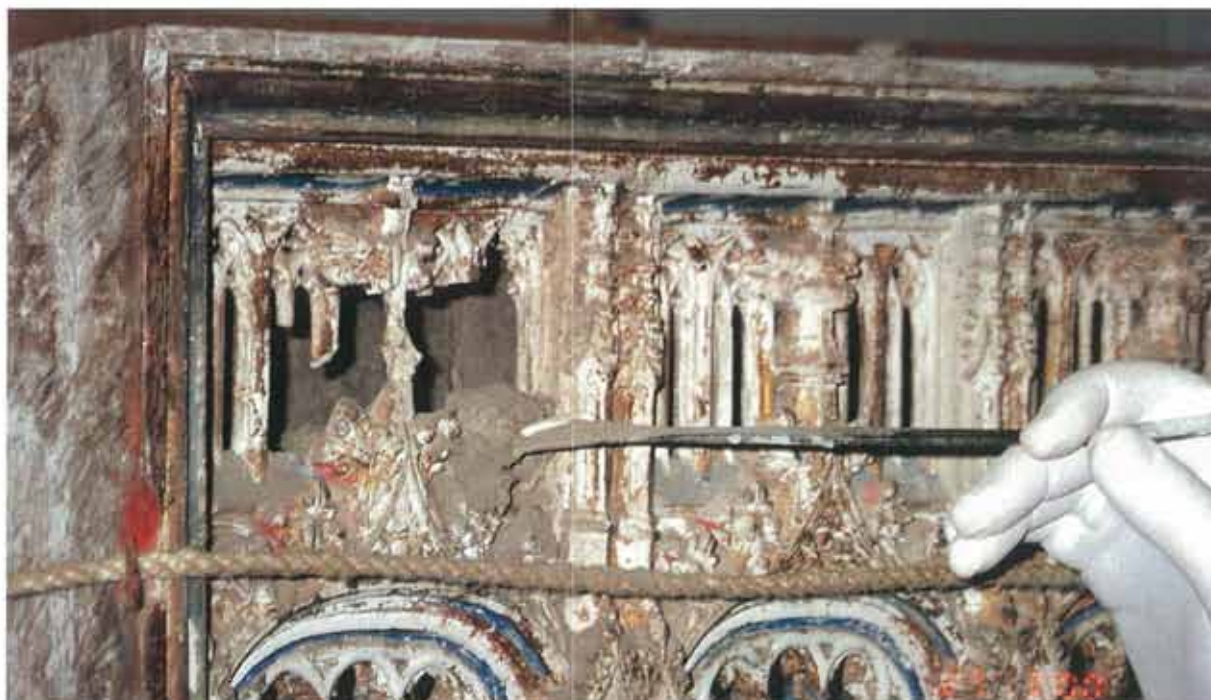
Proceso de limpieza de la crestería. En este proceso se recuperaron varios fragmentos desprendidos

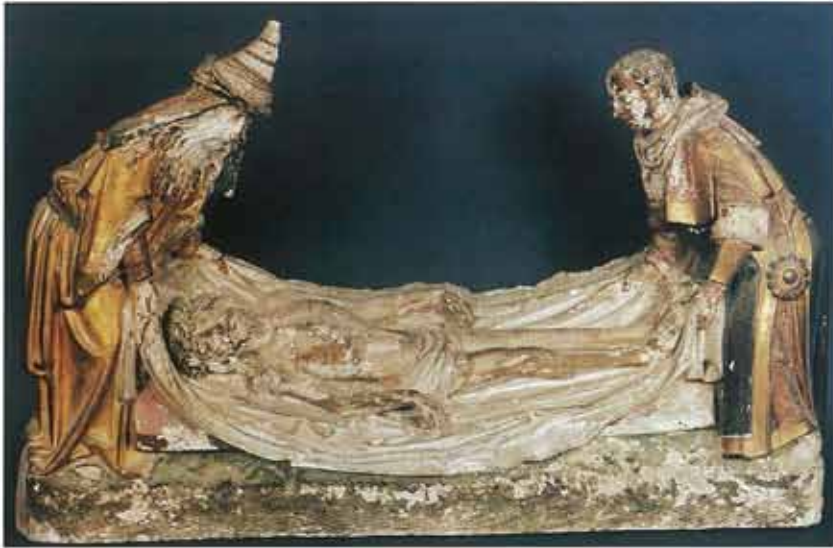
Bloque cerámico antes de la intervención. Parte delantera

Bloque cerámico antes de la intervención. Parte trasera

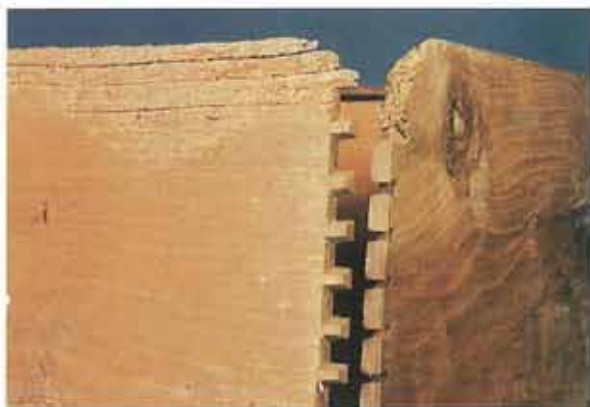
Ensamble de cola de milano de los cajones y presencia de carcoma

Como consecuencia se produjo el debilitamiento de la estructura del mueble provocando movimientos, descolados, desencajados y roturas. Se detectaban grietas en los chapeados de la madera, roturas en la chapa de carey y craqueladuras en la policromía y el oro.

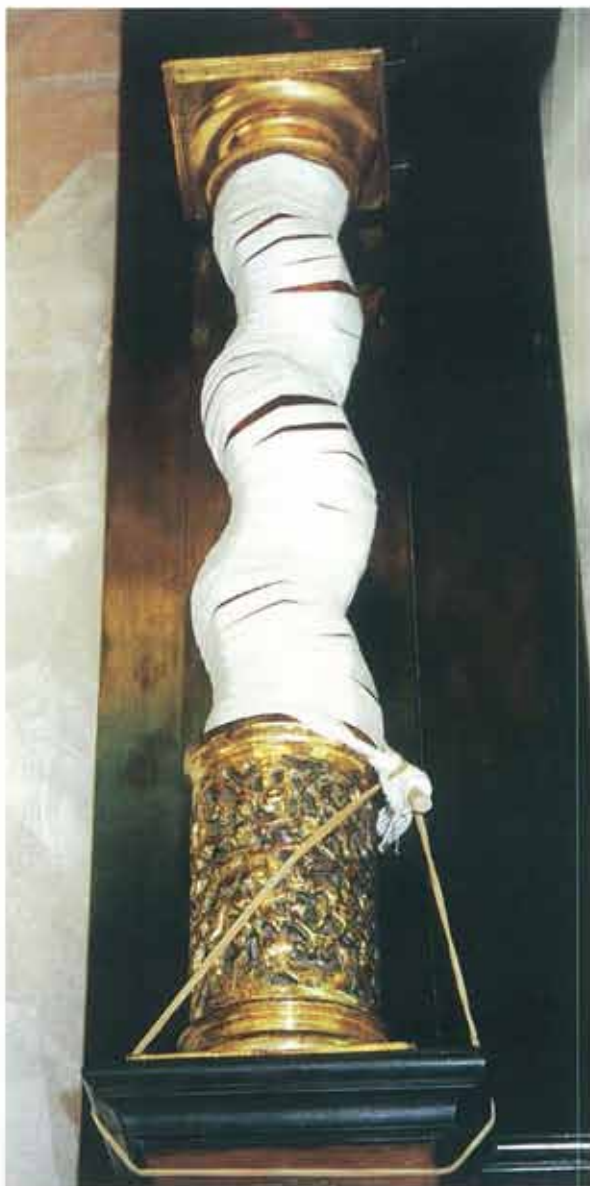
Detalle del proceso de encolado de la chapa de carey y de la reintegración de la columna

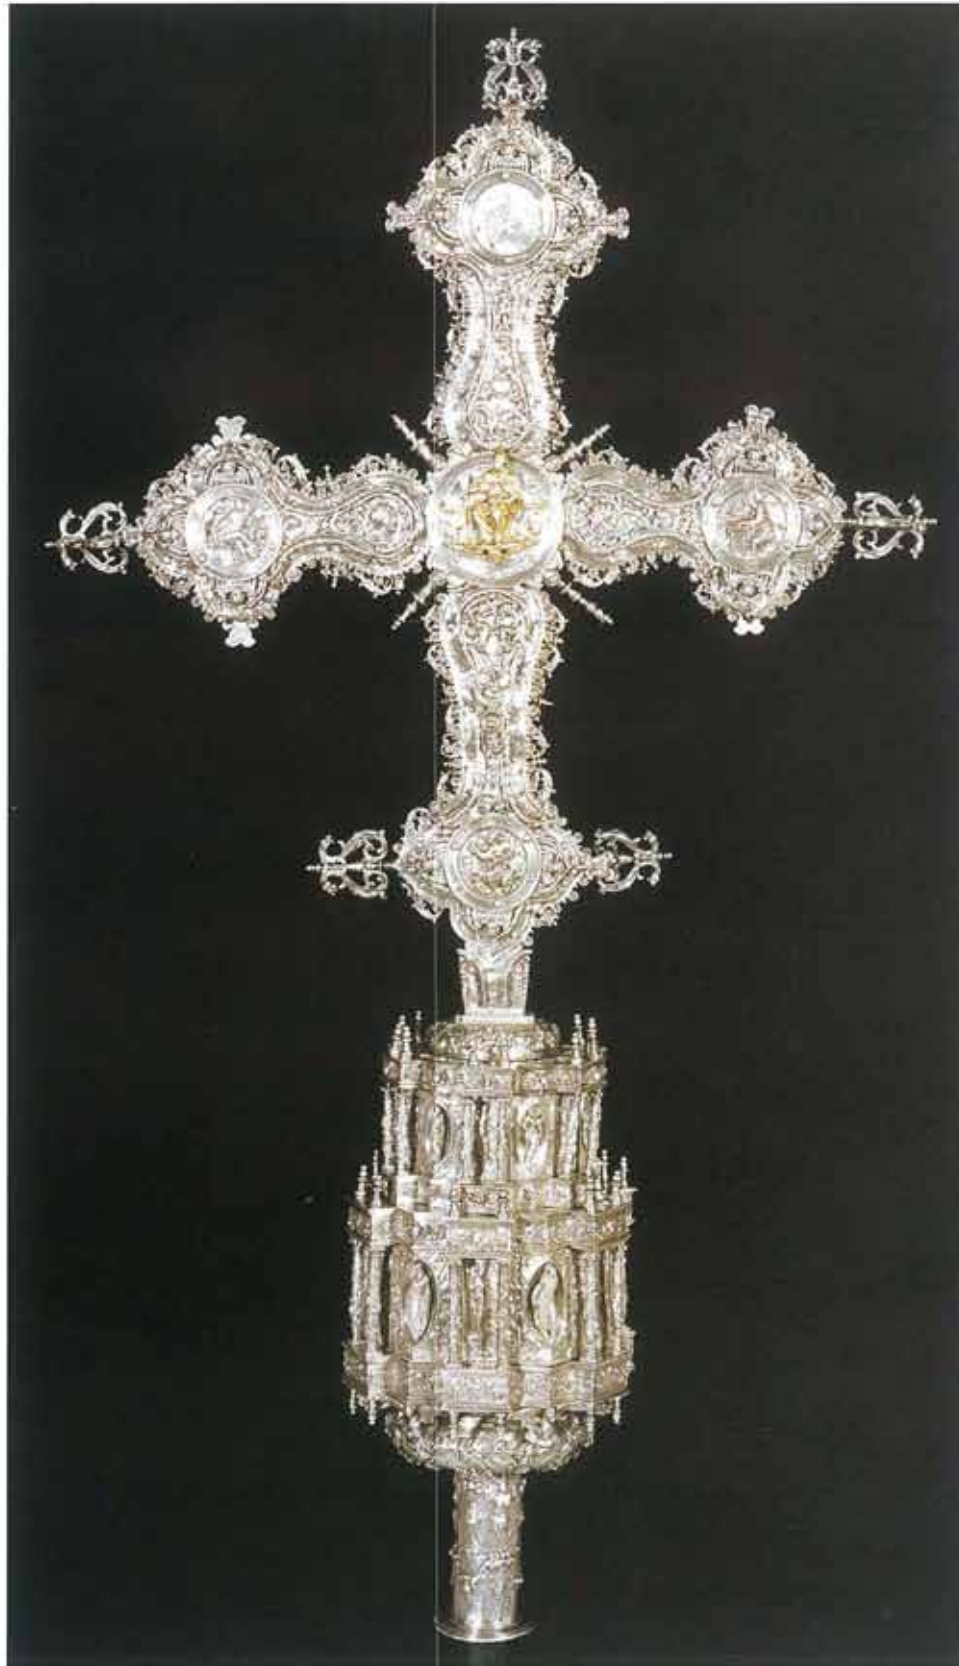
Visión general del reverso después de la restauración: presentación final / del conjunto: cruz y macolla
