CANDELA
PALENCIA

PROYECTO DE RESTAURACION
ALZADO ESTE. ESTADO ACTUAL.

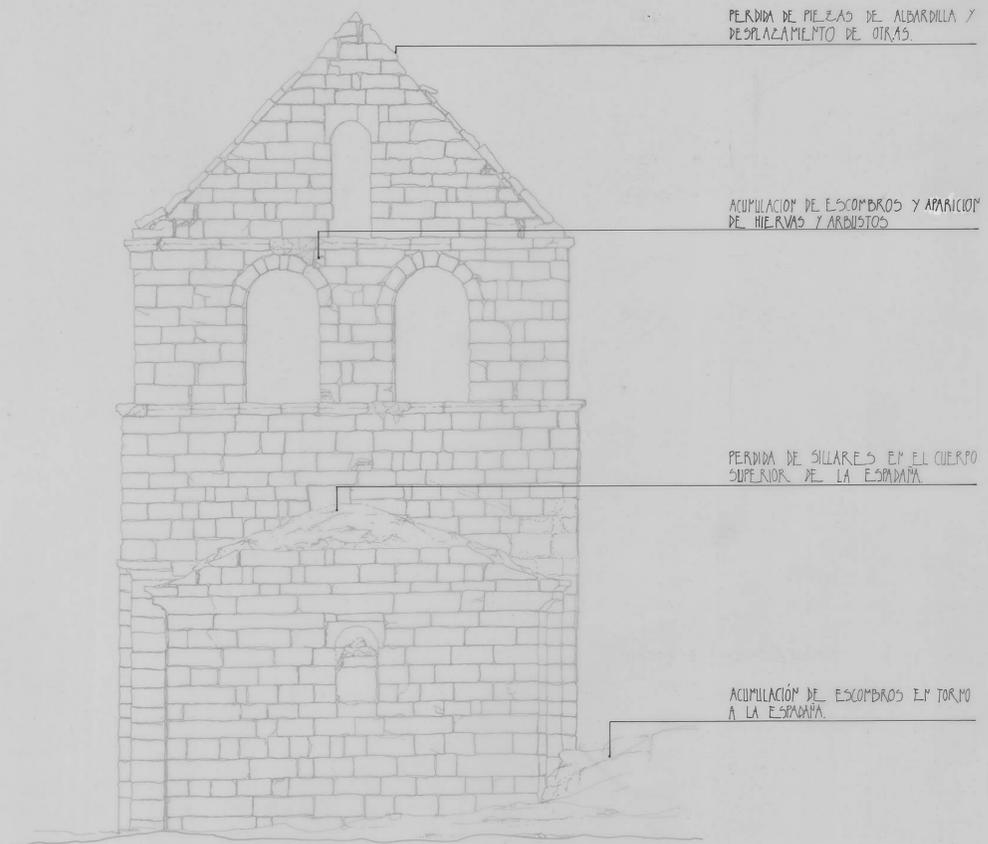
PERDA DE PIEZAS DE ALBARDILLA Y
DESPLAZAMIENTO DE OTRAS.

ACUMULACION DE ESCOMBROS Y APARICION
DE HIEBAS Y ARBUSTOS.

PERDA DE SILLARES EN EL CUERPO
SUPERIOR DE LA ESPADANA.

ACUMULACION DE ESCOMBROS EN TORNO
A LA ESPADANA.
