QUINTANILLA DE LA BERZOSA

PROPUESTA DE INTERVENCIÓN

ALZADO OESTE
ESCALA 1:50

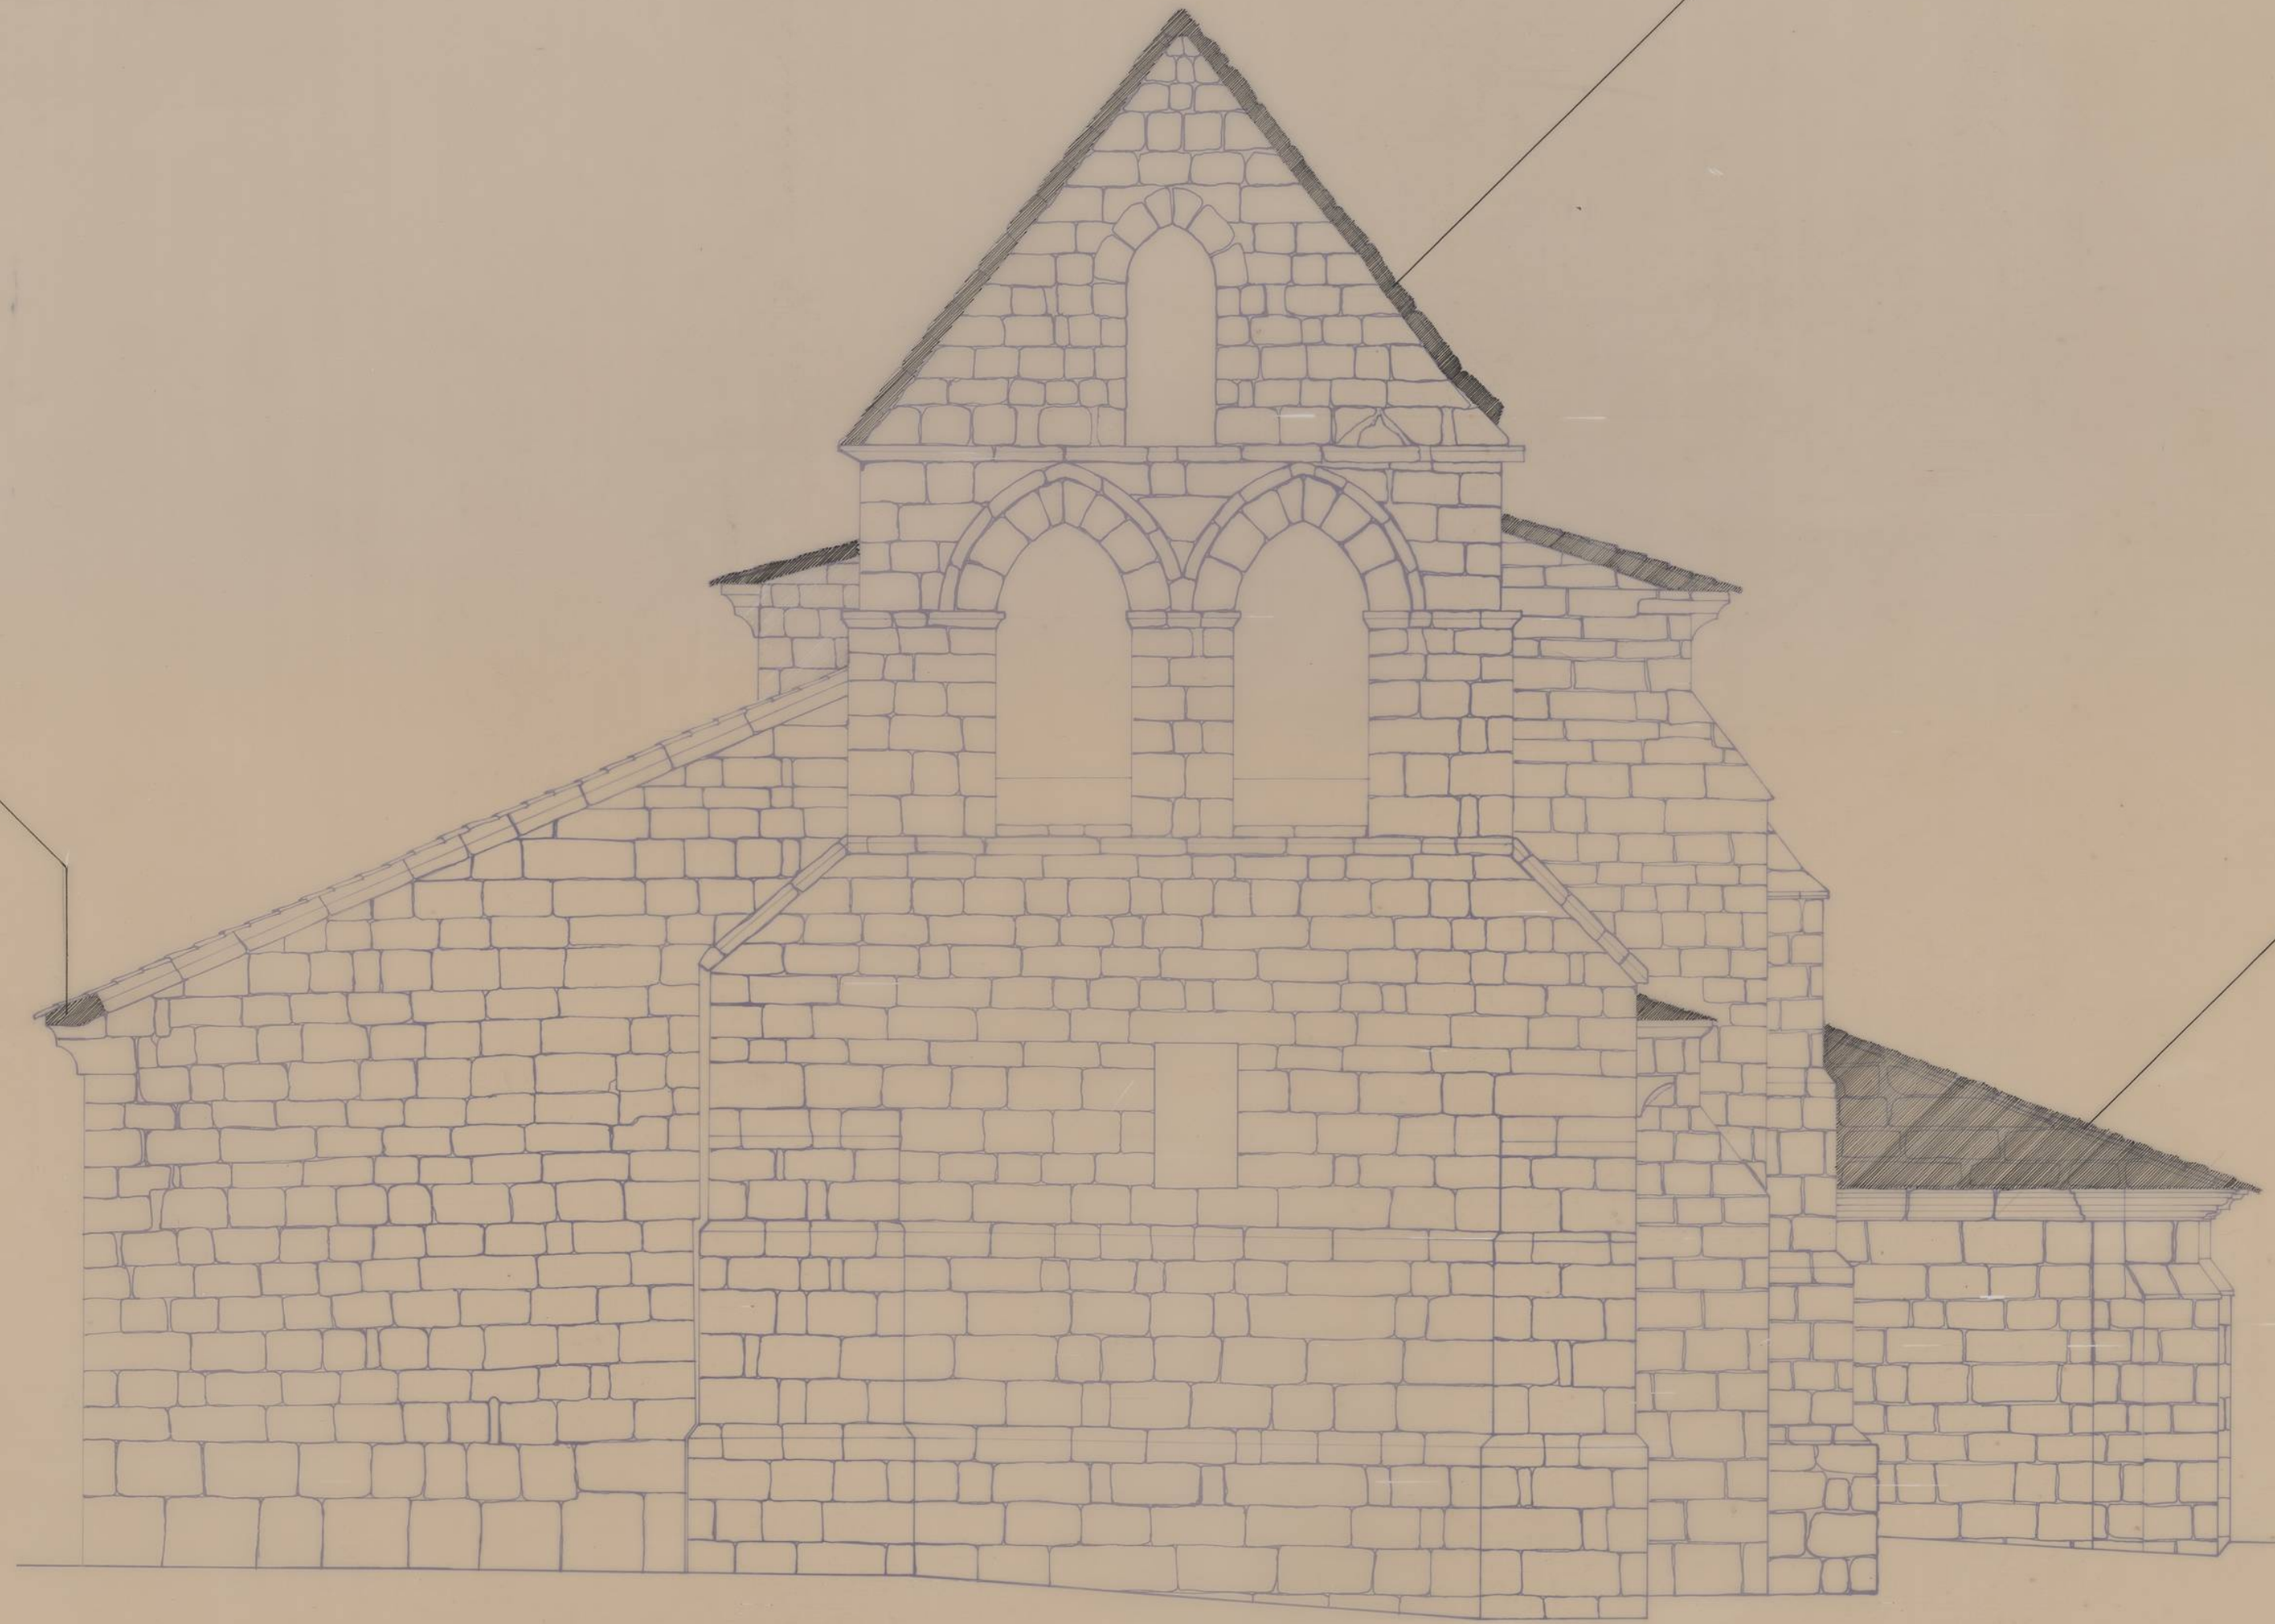
5

DESNIVEL Y FALTA DE ALINEACIÓN DE LAS PIEZAS DE LA GORNISA DEL GABERDADO ADORNADO DEL ACCESO AL CAMPANARIO Y GABERDADO.

DESOLIZAMIENTO DE LAS PIEZAS DE LA ALBARDILLA DE LA ESPADAÑA.

MAL ESTADO DE LA MAMPOSTERIA DEL TESTERO OESTE DE LA SACRISTIA.
