**Junta de
Castilla y León**

Consejería de Cultura y Turismo

2004

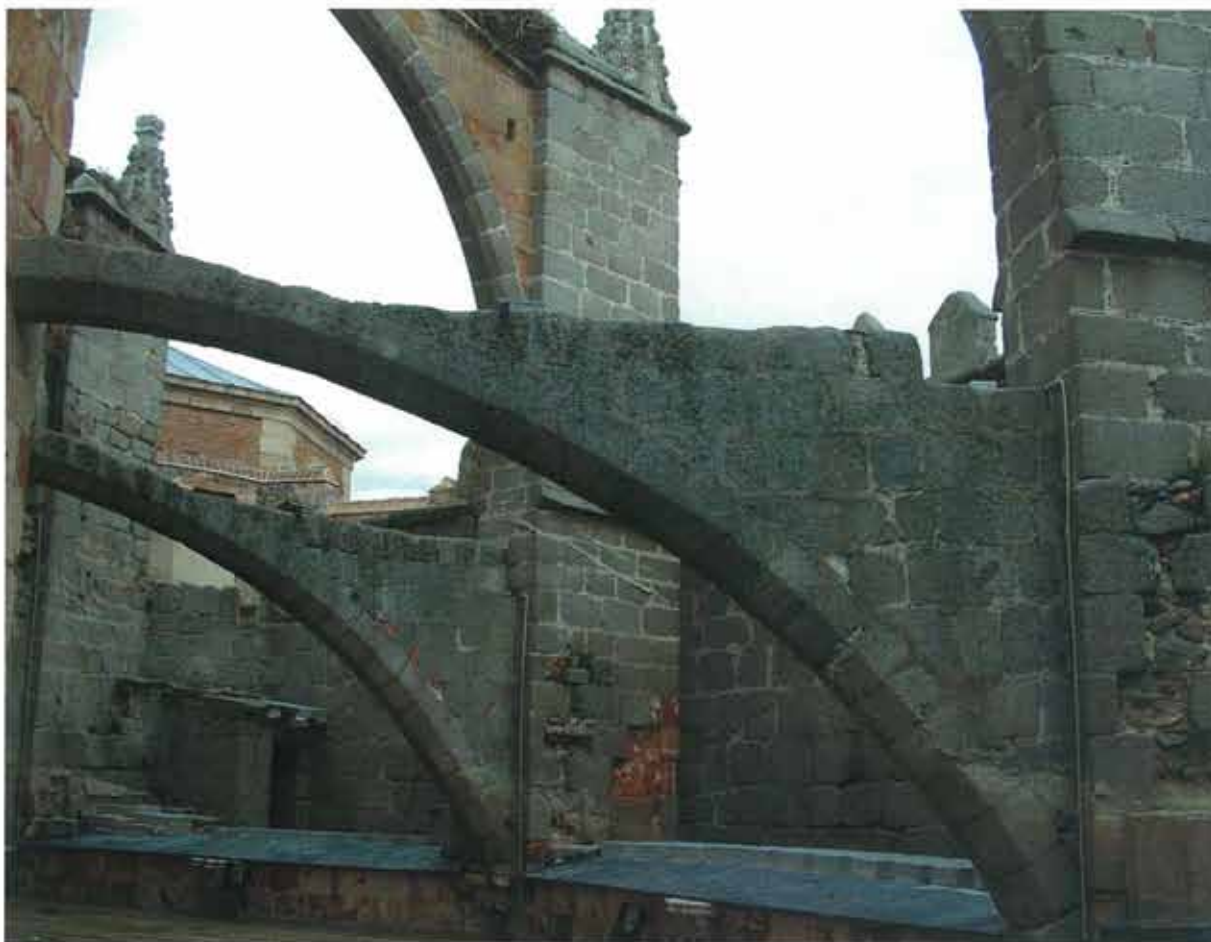
Restos arqueológicos de la tribuna

las bóvedas, mediante la total eliminación de los rellenos y la elaboración de una nueva cubierta. El espacio de la tribuna se hace transitable mediante un entarimado de juntas abiertas, pretendiendo devolverle así parte de su antigua espacialidad que no puede ser completa al haber perdido su cubierta tiempo atrás. La madera del entarimado es de pino Valsáin tratado y se coloca separado del impermeabilizante 30 centímetros mediante un apoyo en vigas de perfil en T que descansan apoyadas en unas patas de semejante construcción que descargan su peso en un chapón sobre una loseta de neopreno. Los bordes de unión se realizan mediante un forro de plomo que permite ventilar la cámara de los tabiques palomeros y el trasdós de las bóvedas.

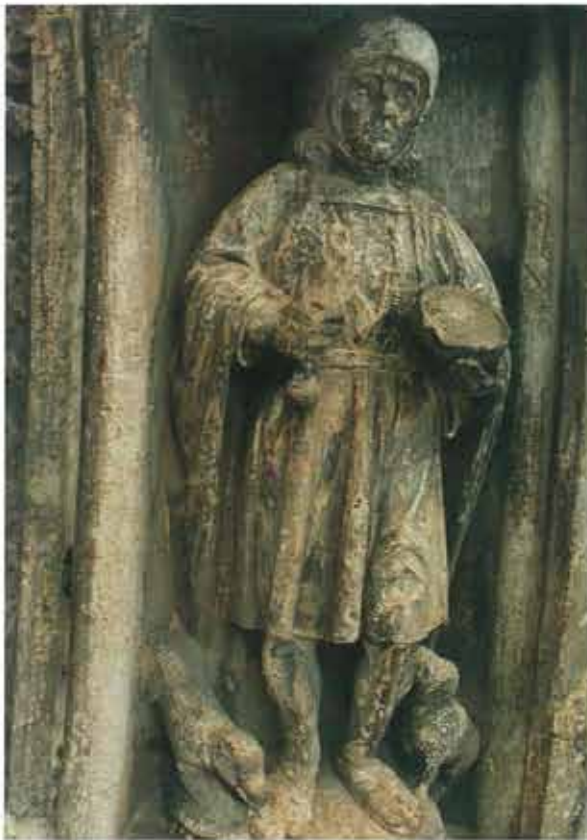
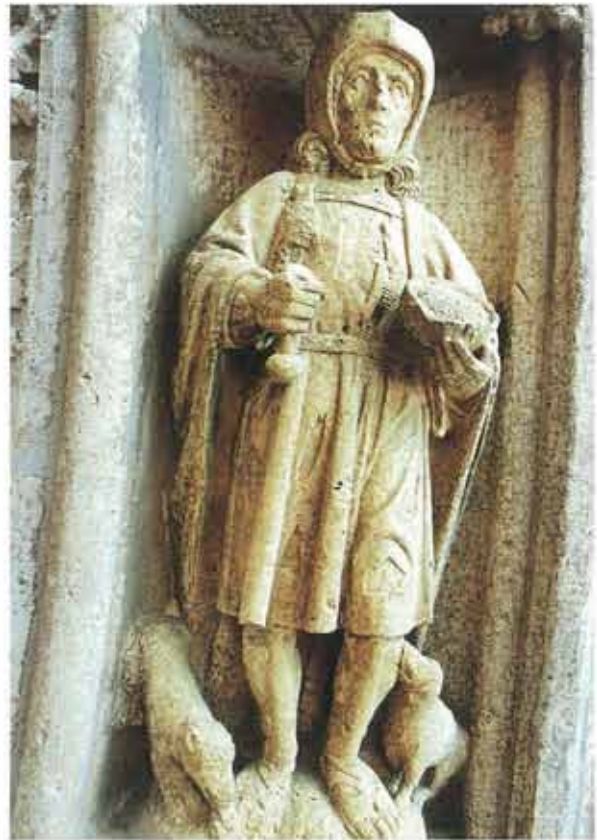
Imagen de San Lázaro. Estado inicial

Imagen de San Lázaro. Estado final

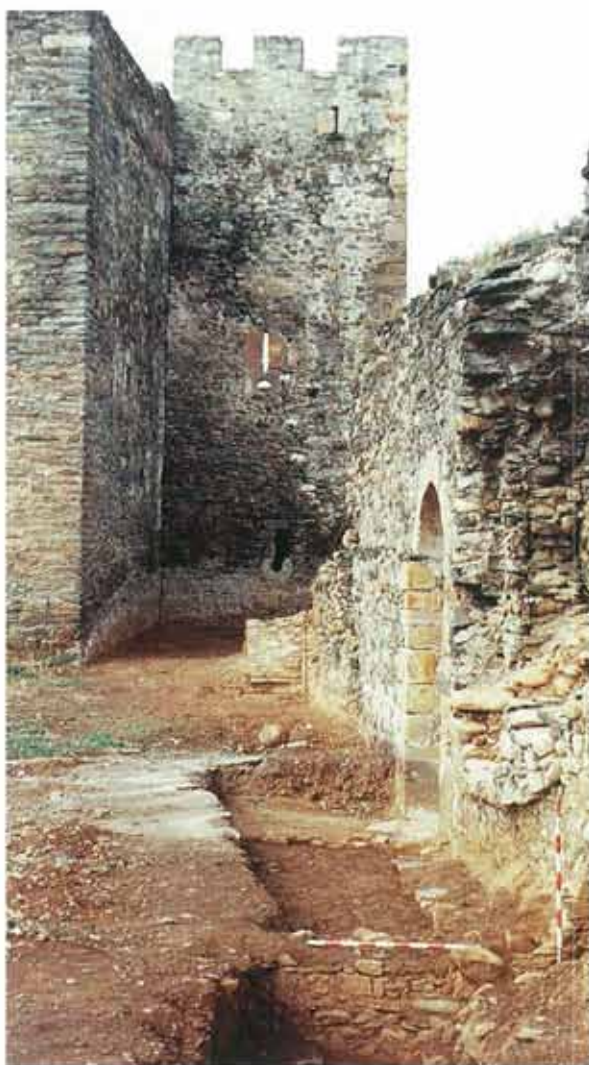
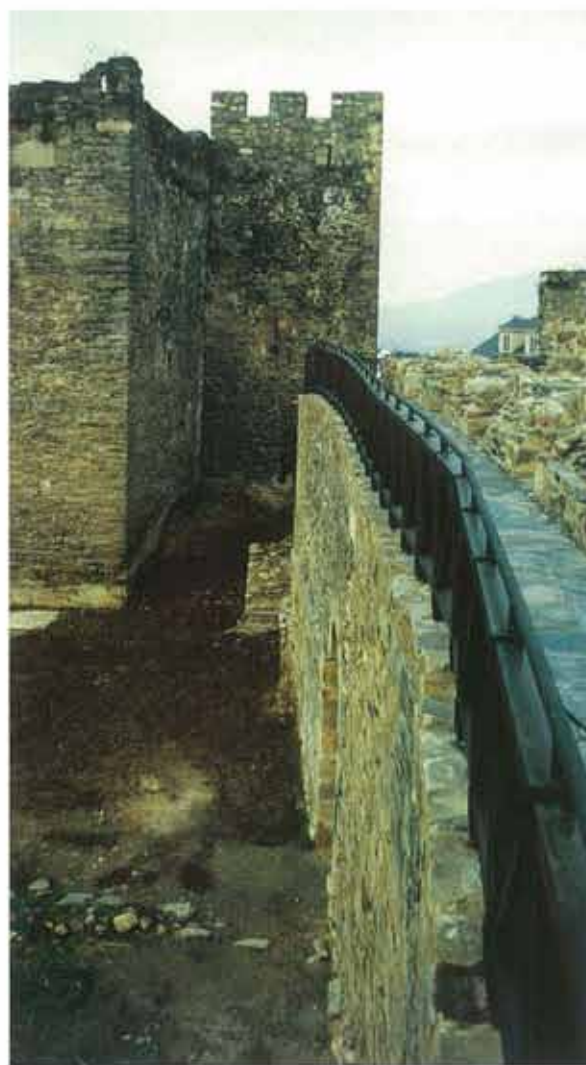
Estado inicial. Ronda alta

Estado reformado. Ronda alta

En la Ronda Alta, entre las torres de Caracoles y Malvecino, se desescombró y pavimento, recomponiendo la escalera histórica, respetando los pocos peldaños originales que quedaban y sus giros para dejar el espacio de hueco al desaparecido andamio que en su día daba acceso al adarve de Caracoles. Se colocó la pasarela de acceso al cuerpo de guardia, la escalera de acceso a la torre de Cabrera y las barandillas y protecciones de todo el recorrido.

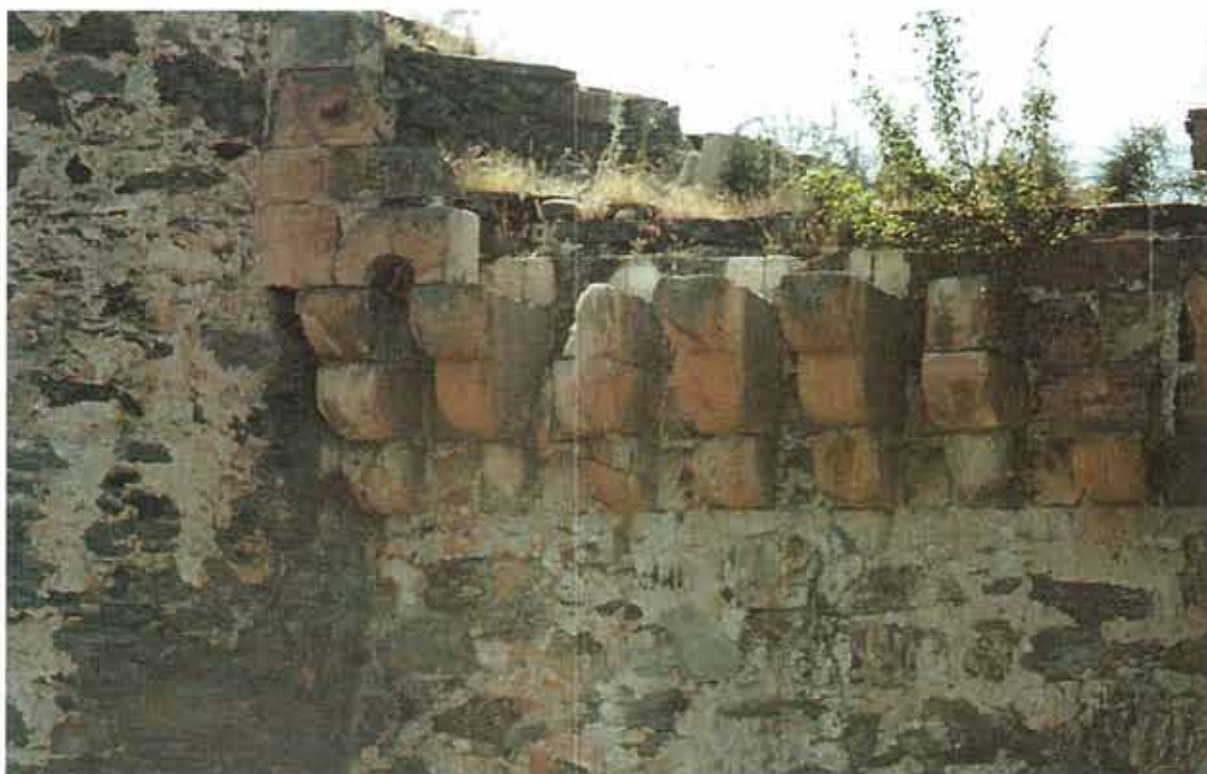
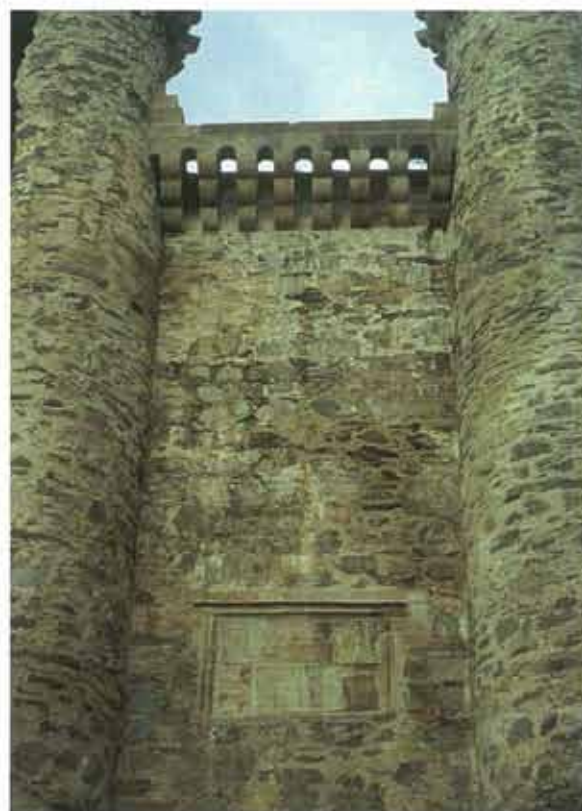
Estado inicial del cuerpo de entrada

Estado reformado del cuerpo de entrada

El apartado de apeos tuvo gran importancia en el proceso de consolidación. Se apeó mediante un sistema patentado de estructuras modulares de acero (vigas aligeradas "Super Slim"), formando una torre arriostrada que permitía un apeo casi continuo en los 12 metros de altura del frente. Para los laterales

se optó por una configuración tradicional de “vela”, dejando libre la base para permitir el recalce. En apeos preventivos se utilizó una vela corta con apoyo sobre vigas horizontales para sujetar la base del muro, junto a la excavación. Los apeos estaban cosidos con varillas al muro y atornillados a las bases de hormigón armado.

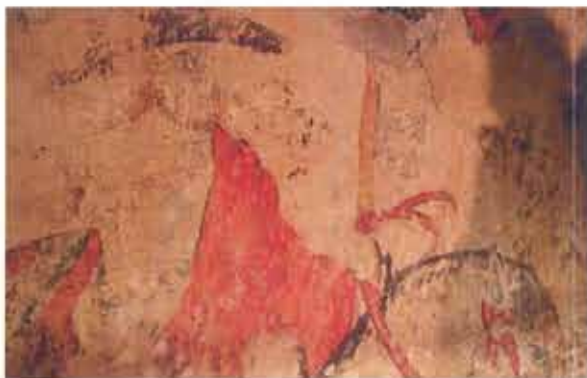
Estado inicial. Pintura mural de "Santiago"

Estado final. Pintura mural de Santiago

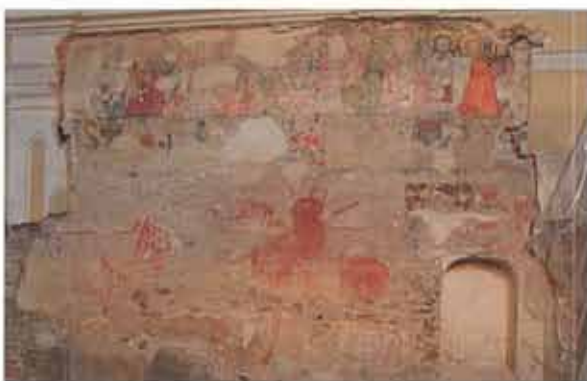
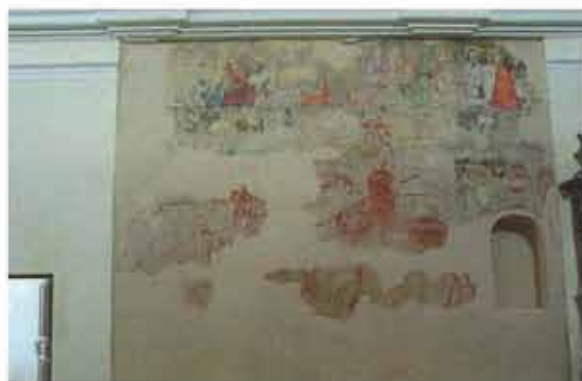
Estado inicial. Pintura mural de "caballeros con lanzas"

Estado final. Pintura mural de "caballeros con lanzas"

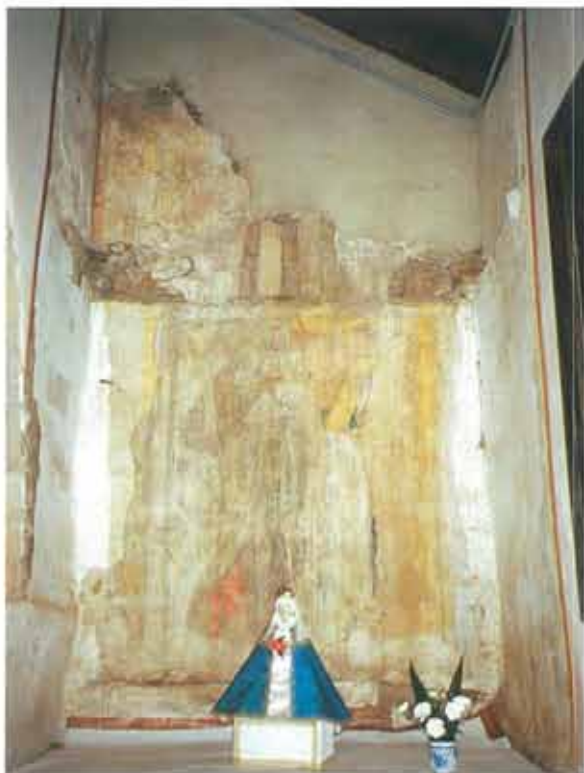
Pintura mural de San Andrés.
Vista del testero antes de su restauración

El estrato de color estaba casi perdido. El óleo, por efecto de la humedad, se había escamado en pequeñas lascas que terminaban precipitándose al vacío dejando visible gran parte del dibujo preparatorio. Este defecto era muy acusado y, si tenemos en cuenta que en un momento anterior estaba cubierto por un revoco, parte de la capa de color se desprendió en el mismo momento de la eliminación del estrato inmediatamente superior. Parte de la composición había perdido la información necesaria para intentar una reconstrucción de

Una grieta vertical recorría longitudinalmente la unión del testero y el muro derecho. Posiblemente se trataba de una grieta de asentamiento del edificio. Las exfoliaciones perimetrales de la misma produjeron el desprendimiento de pequeñas fracciones del mortero a lo largo de la grieta.

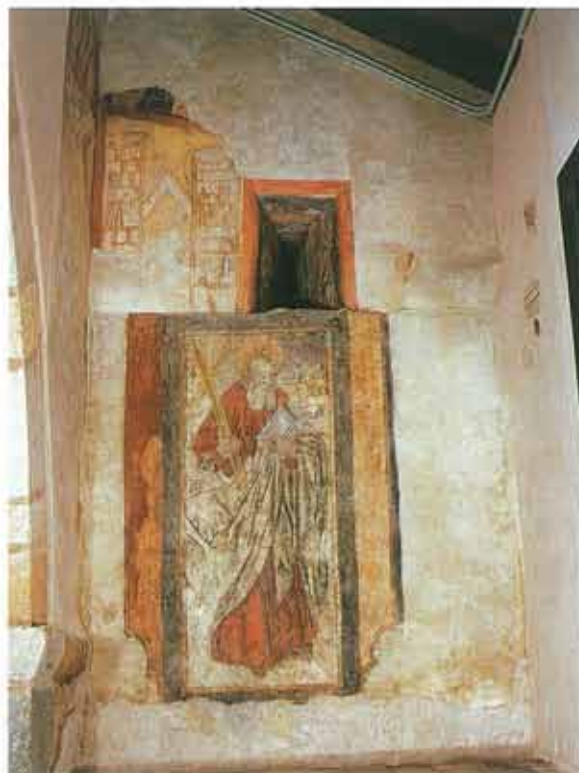
Pintura mural de San Andrés.
Vista del testero después de su restauración

El tratamiento comenzó con una serie de ensayos (pulvurencia, solubilidad en agua y compactación de los enlucidos a conservar) que comprobaron la estabilidad de la capa de color. Una vez que se valoró la resistencia de las superficies originales, se procedió al levantamiento de los morteros repuestos. Estas reposiciones no afectaban exclusivamente a los enlucidos, sino que ocultaban niveles de reformas y derrumbes parciales del muro, que se acentuaban en las paredes laterales y en el testero, y ocultaban la ventana abocinada de la primitiva disposición de la nave.

Tras la eliminación de los restos de morteros, se aplicó una primera mano de mortero de cal y arena, y se sellaron los bordes de la pintura original para asegurar su estabilidad durante esta intervención. Seguidamente se procedió a los desmontes de pie-

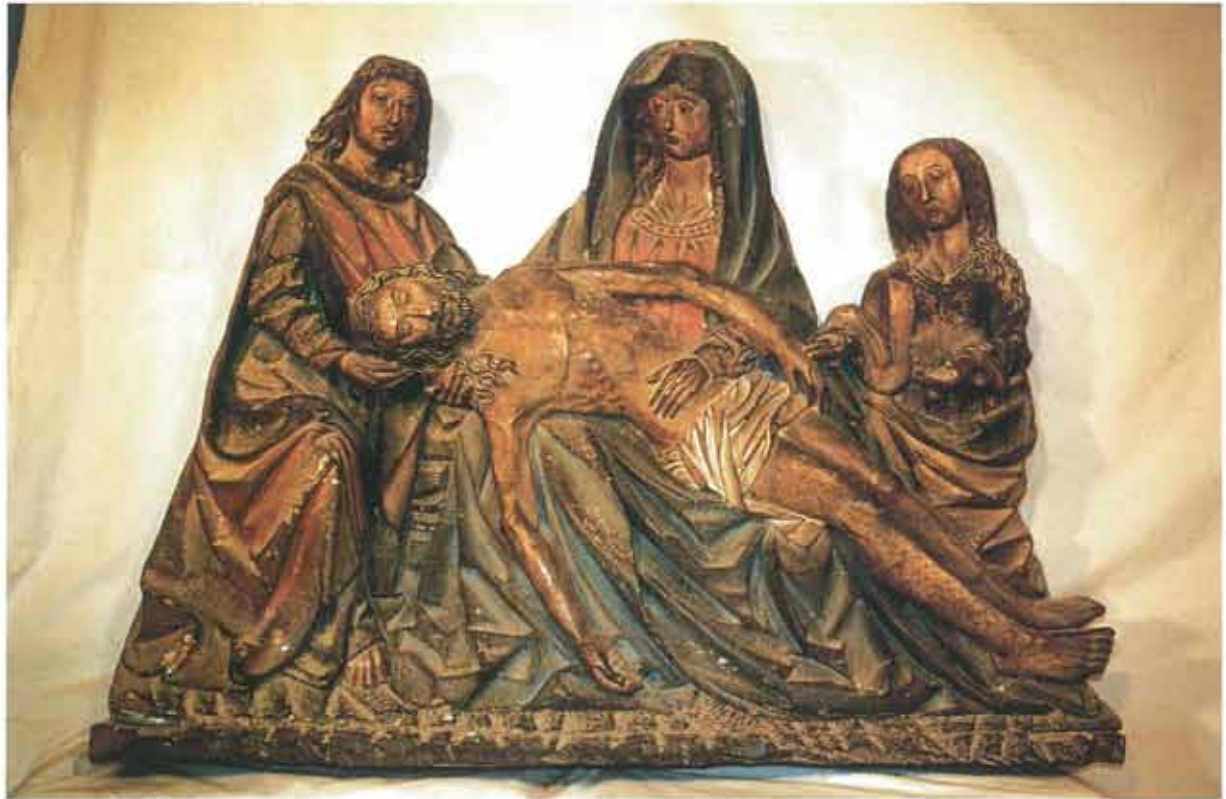
Proceso de limpieza de la Piedad

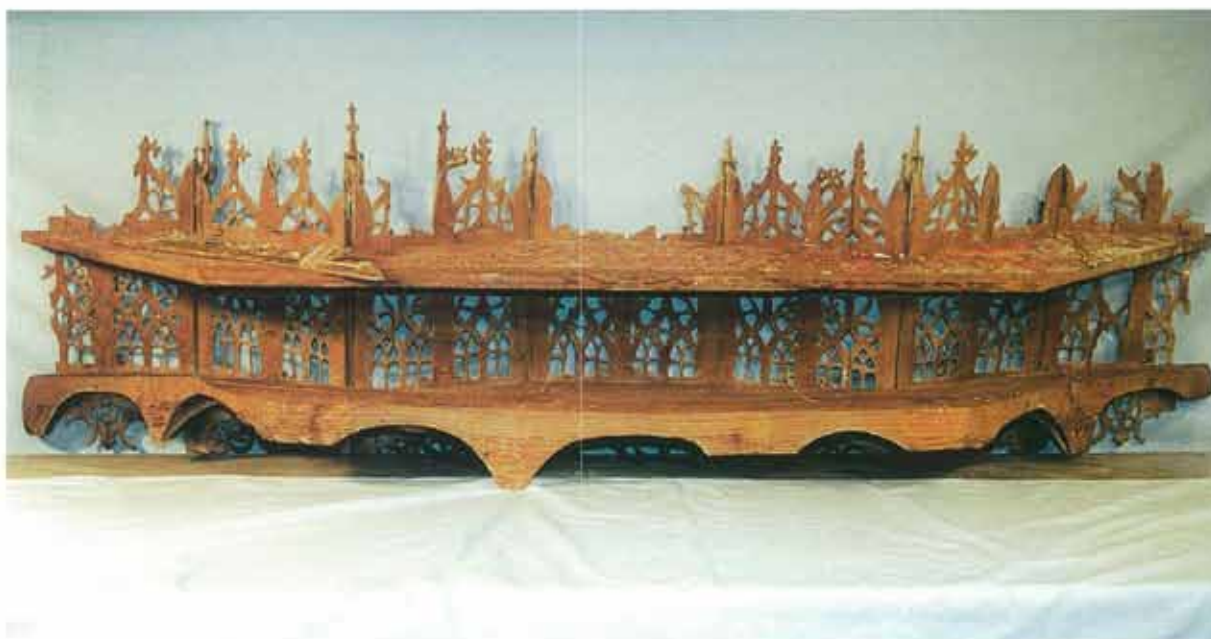
Crestería superior. Estado inicial por el reverso

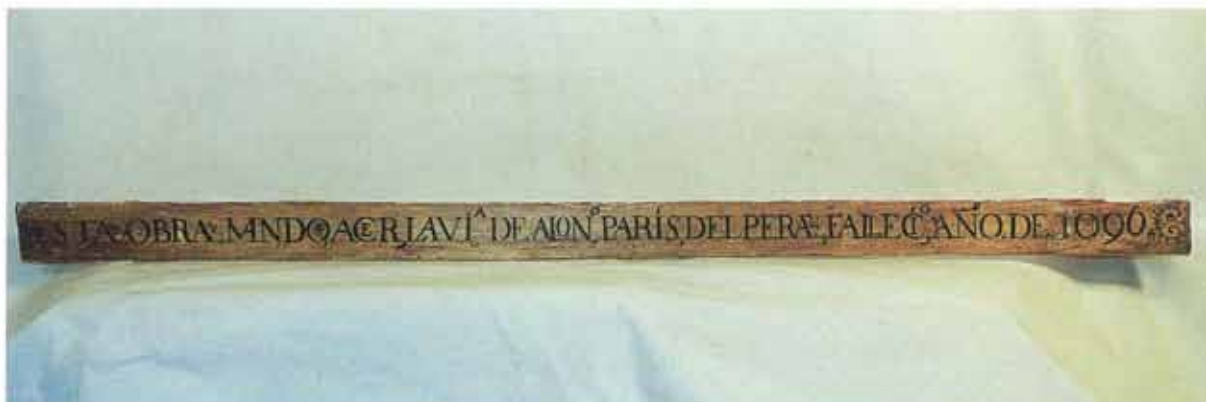
Crestería superior. Estado final por el reverso

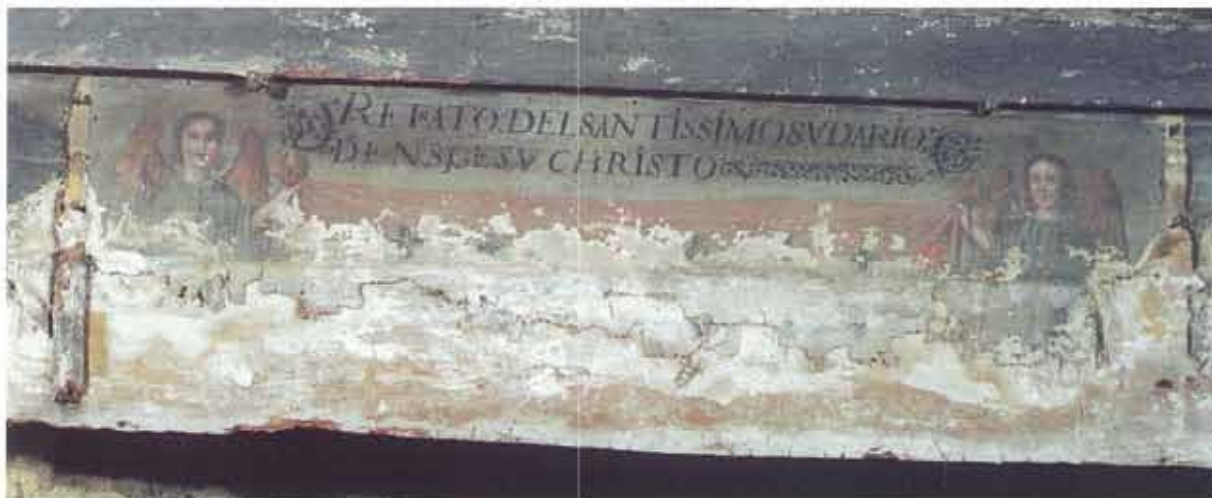
Los lienzos se encontraron deteriorados por la importante presencia de la humedad, puesto que esta zona coincidía de lleno con el depósito de tierra humedecida del interior de la hornacina. Esto había llegado a pudrir la tela, y a perderse prácticamente la capa de preparación y la película pictórica.

La película pictórica también presentaba una pérdida considerable, de un 60-65%, puesto que se había perdido el soporte material.

Lienzo central. Estado inicial del lienzo de la predela

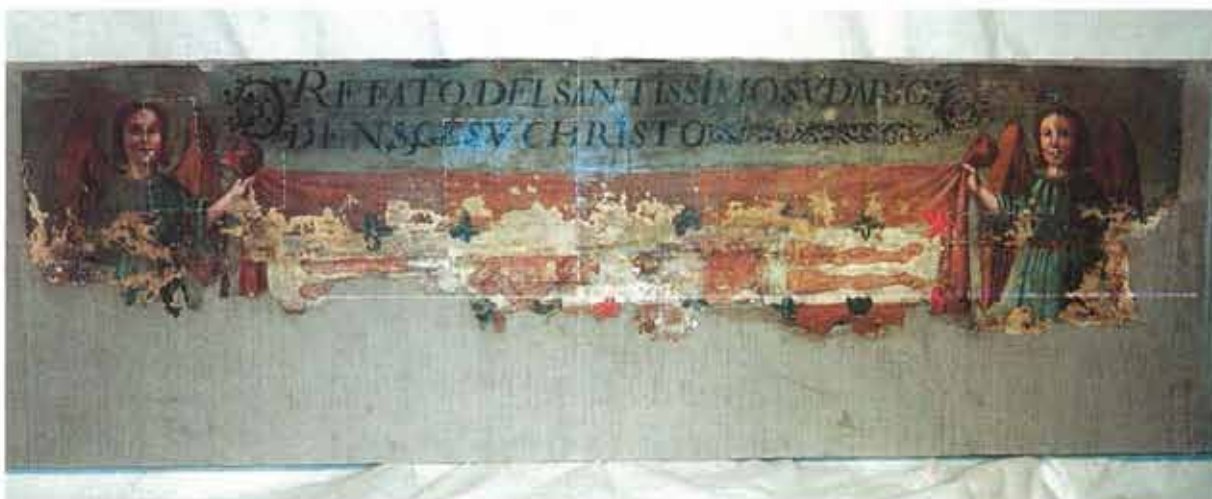
Lienzo central. Reentelado y colocado sobre un nuevo soporte

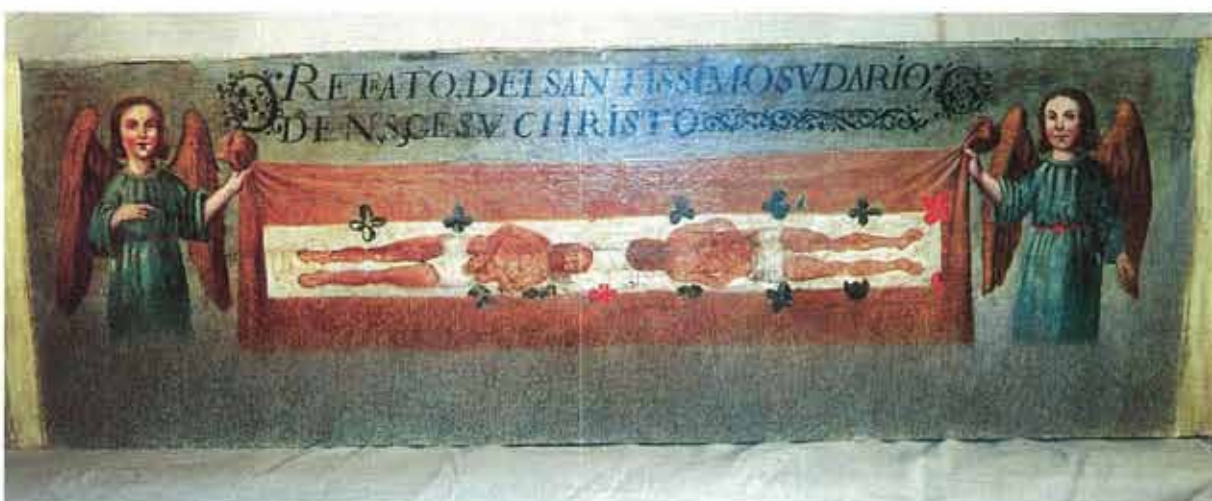
Lienzo central. Estado final

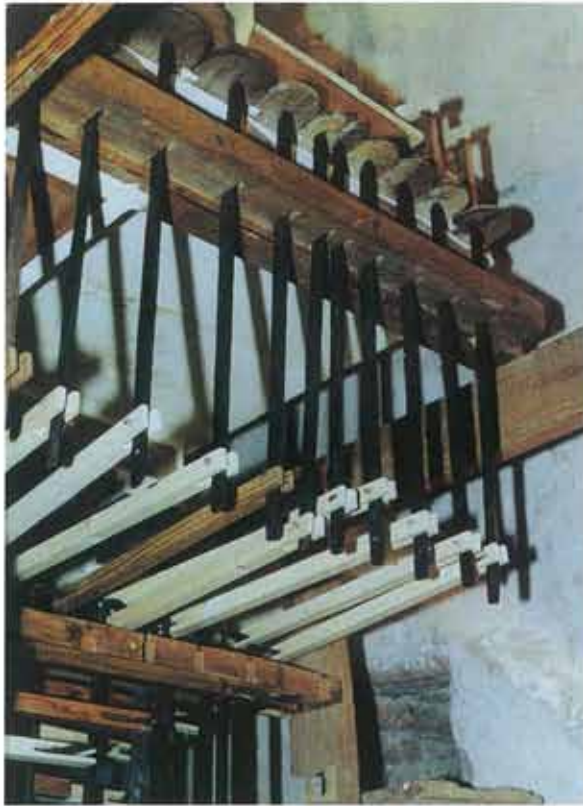
No se conservaban etiquetas originales. Habían desaparecido parte de los tiradores, árboles y pomos originales correspondientes a los registros suprimidos en la intervención de Bernardi. Presentaba numerosas holguras y desajustes que provocaban ruidos y durezas en algunos tiradores. La carcoma había afectado a los componentes de madera.

Mecánica de Registros: árboles y espadas de forja, listones y tiradores de pino. Algunos nuevos después de la reconstrucción de registros

Se limpiaron todos los componentes de la mecánica de registros. Las piezas de madera recibieron un tratamiento antixilófagos y se sustituyeron las partes

dañadas. Se consolidaron las grietas y las juntas abiertas. Se realizó el ajuste y remachado de las piezas de hierro suprimiéndose las holguras. Finalmente, se reconstruyeron los componentes desaparecidos.

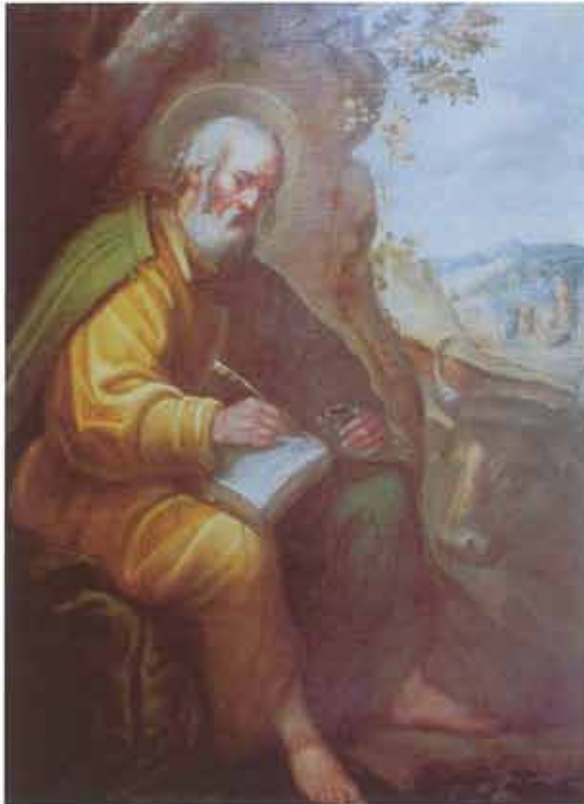
San Lucas. Reintegración

El lienzo de la Inmaculada estaba muy destensado con descuelgues y deformaciones, produciéndose una bolsa en la parte inferior. Los cuadros de San Lucas y San Mateo tenían golpes que produjeron desgarrones en la tela. Los lienzos de San Pedro y San Pablo tenían roturas acusadas y estaban desencajados del retablo. En el de San Pedro se observaba una rotura reparada anteriormente con un burdo repinte.

En el lienzo de San Lucas fue necesaria la colocación de dos parches, uno en la parte inferior central y otro en el lateral izquierdo. En el de San Antonio de Padua se colocaron otros dos, uno junto a las flores y otro en la manga.

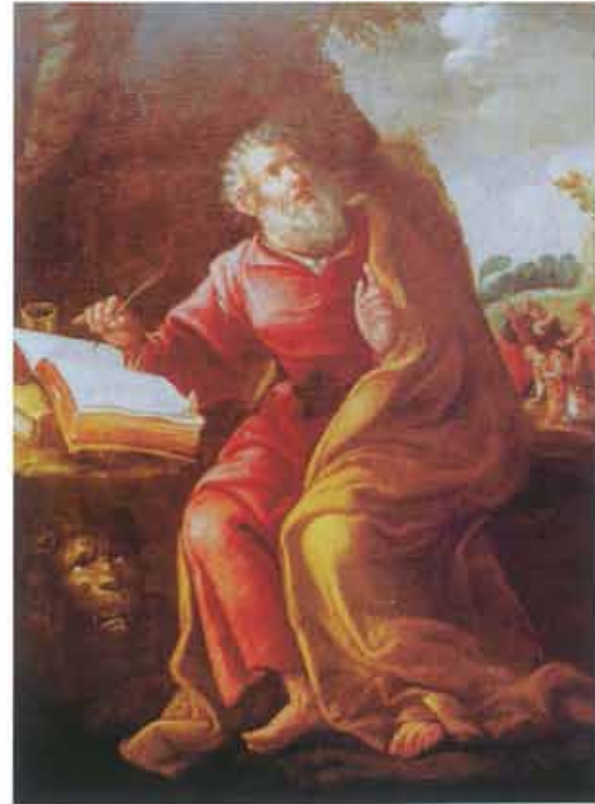
San Marcos. Estado final

El único caso en que fue necesario reentelar fue en el lienzo de San Marcos por estar totalmente craquelado, con grandes deformaciones y muy marca-

do el bastidor. Esta forración se hizo con gacha, y utilizando como nuevo soporte tela de poliéster tipo Ispra.

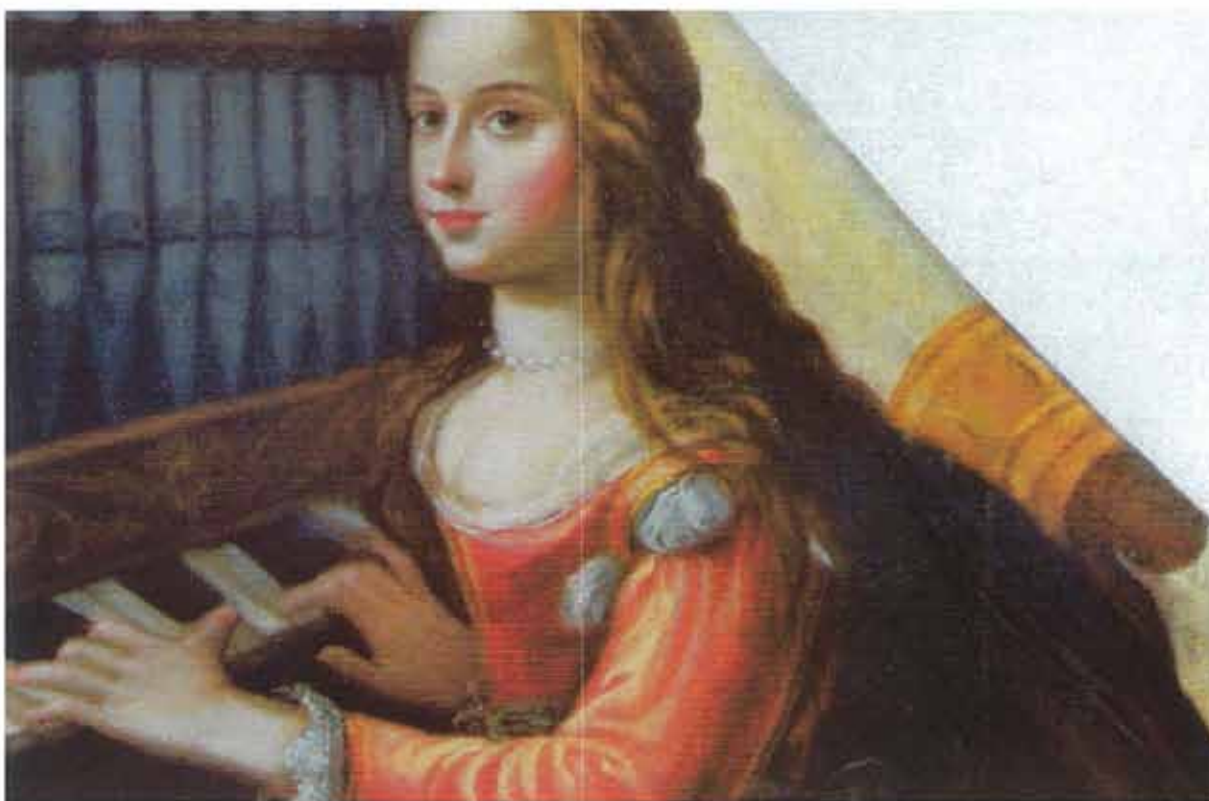
Santa Cecilia. Detalle de limpieza de la película pictórica

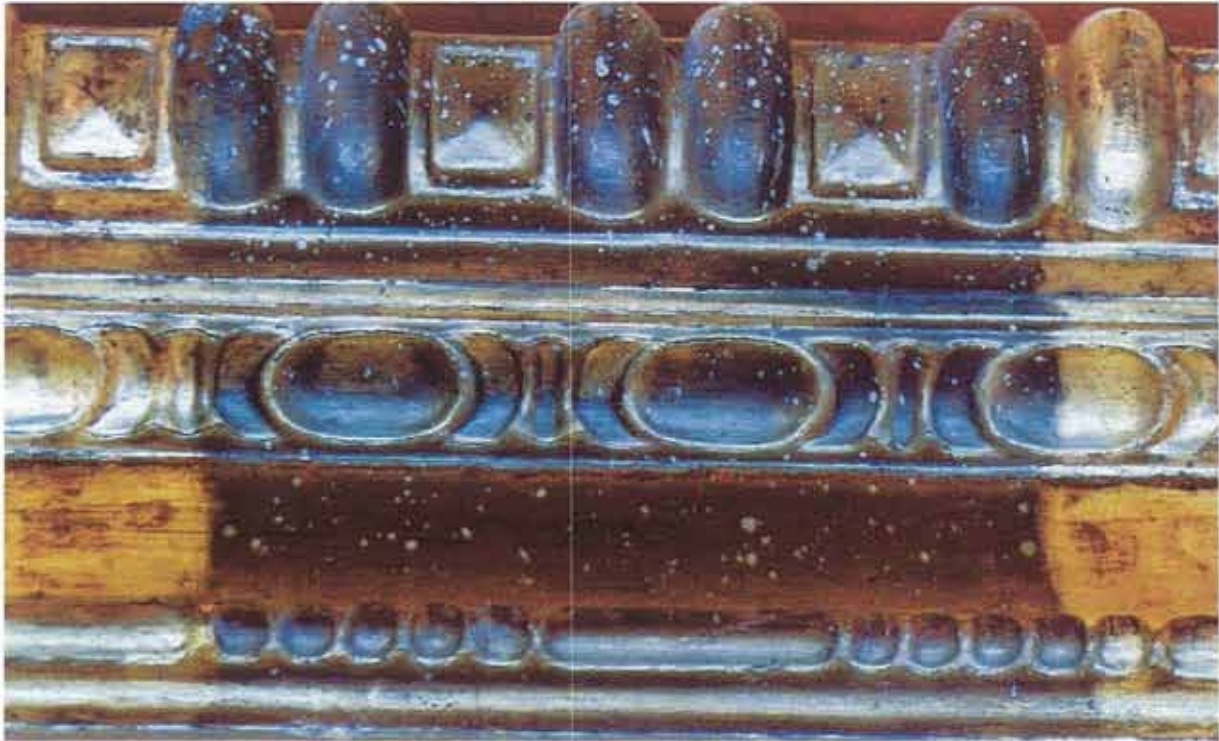
Marco de un cuadro del muro. Limpieza de oro con disolvente

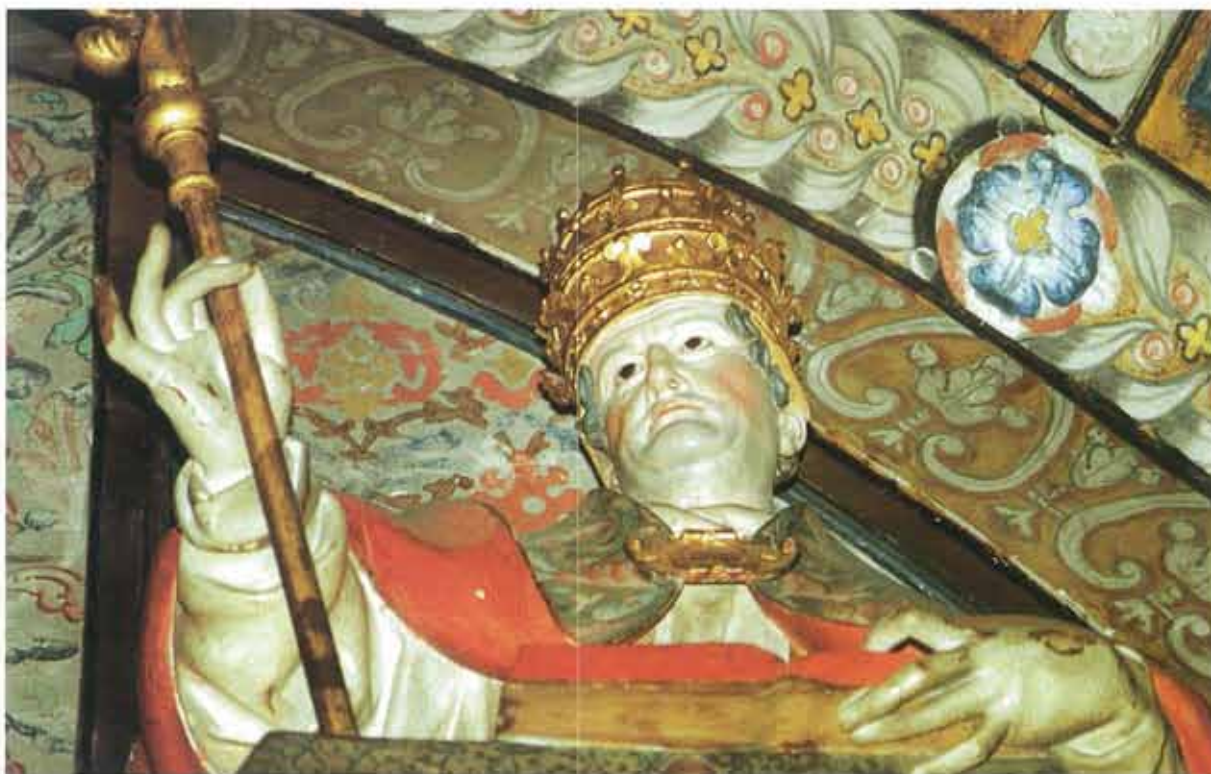
Presentaba grietas de separación de bloques en los costados derecho e izquierdo originadas por la constitución de la obra y las alteraciones ambientales. También existían fendas de secado ocasionadas por la naturaleza del material en el libro, en el banco, en la madera vista del interior y en la cabeza.

El báculo estaba constituido por dos fragmentos, el inferior que se encontraba unido a la talla de la mano y a la mesa, y el superior, que era extraíble y encajaba con un vástago en el puño cerrado del santo. Estas dos piezas no ajustaban perfectamente y ejercían fuerza en el extremo superior del báculo presionando lateralmente en el hueco holgado del

San Gregorio Papa. Estado inicial

puño. Esta fuerza generó una grieta en la parte inferior del báculo y el puño.

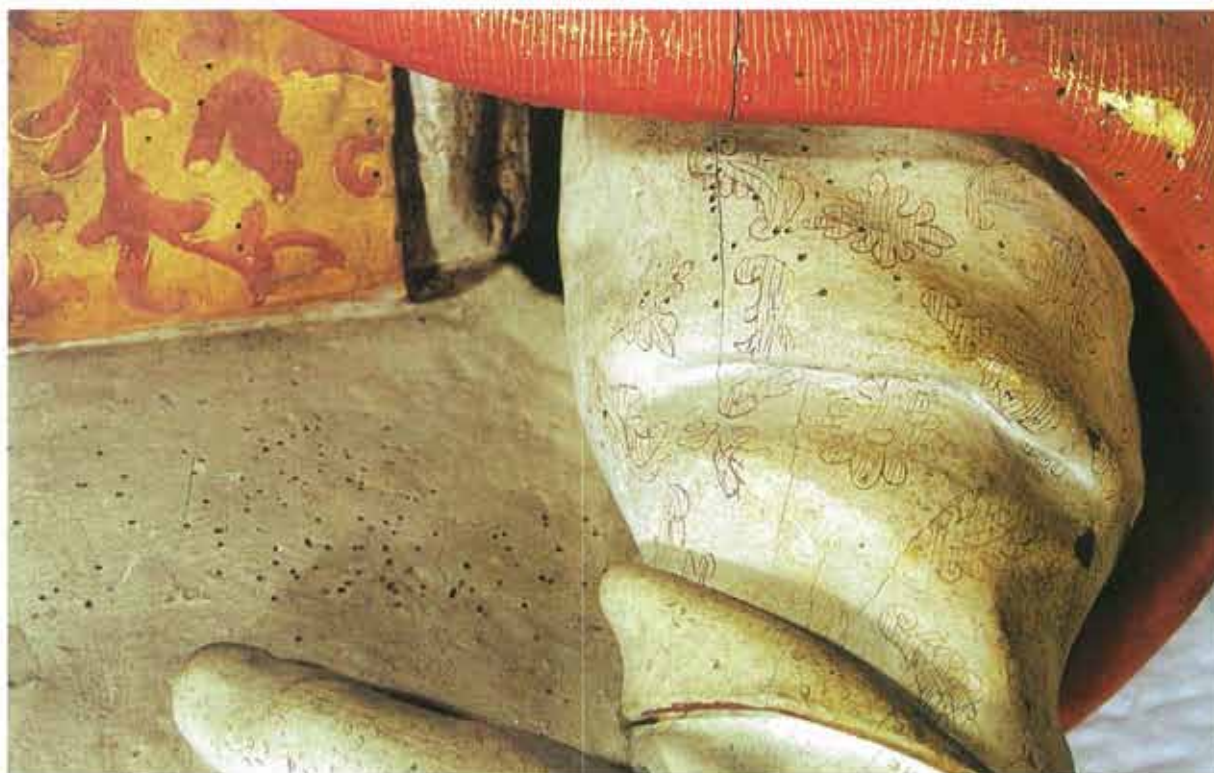
San Gregorio Naciencero. Interior de la pieza, suciedad y nidos de araña.

El soporte de la talla presentaba gran cantidad de suciedad y de materia orgánica acumulados en su interior. Existían fendas producidas por los movimientos de la madera en el proceso de secado o por su carácter higroscópico. Éstas grietas se habían abierto y se encontraban en mayor número en los costados, desde los hombros a la base.

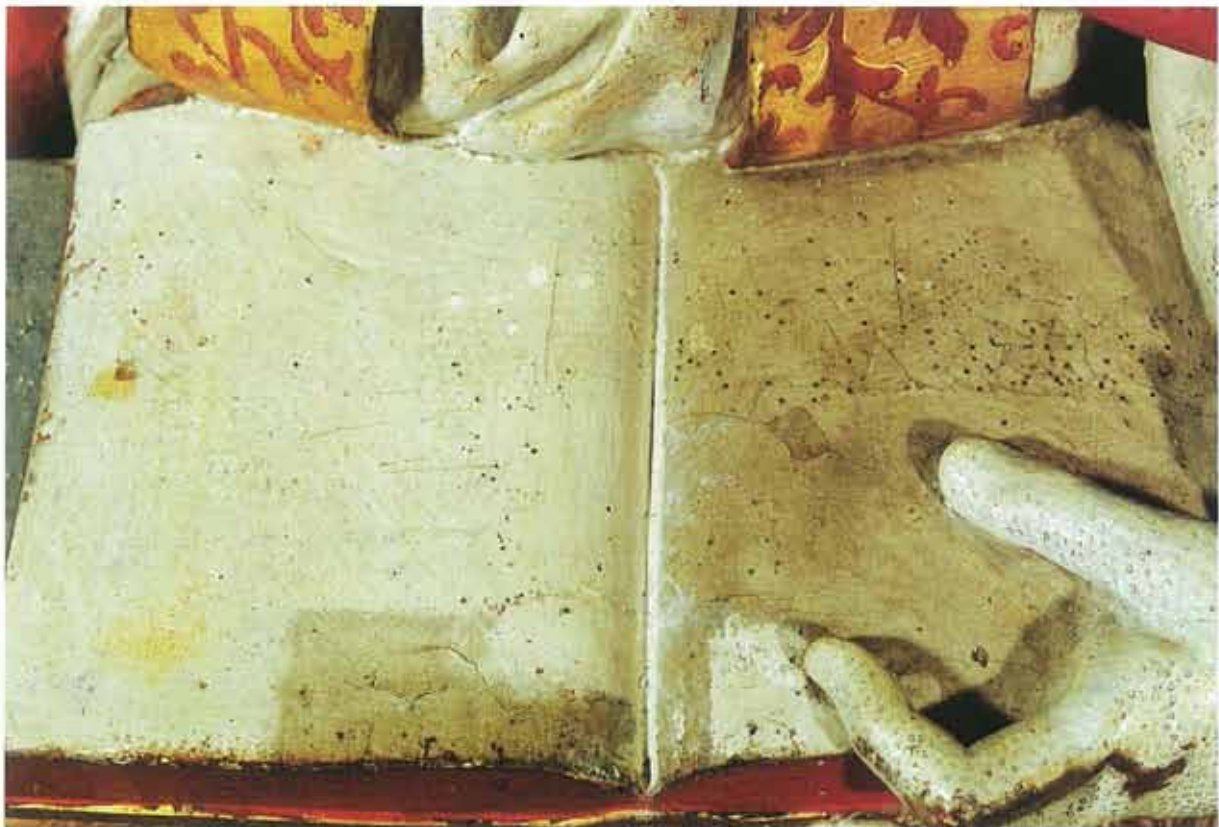
Detalle de San Gregorio papa. Estado inicial. Ataque de xilófagos

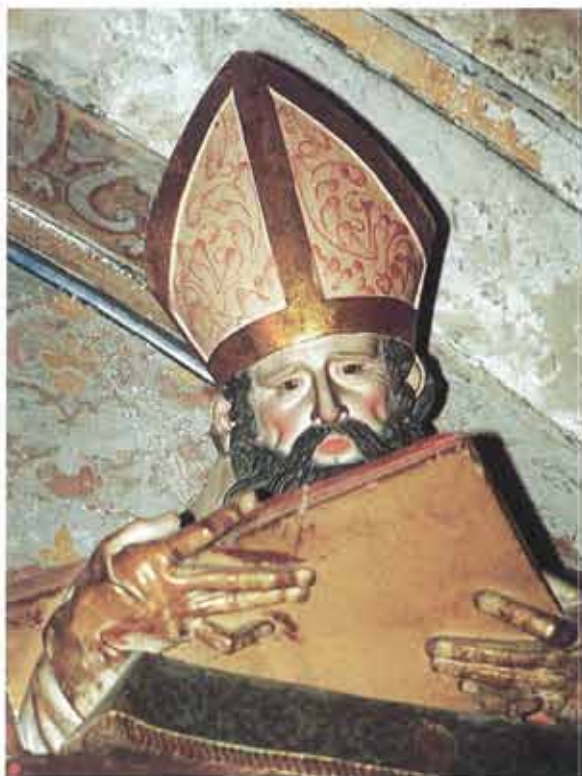
San Gregorio Nacianceno. Estado inicial

Existían fendas producidas por los movimientos de la madera que habían llegado a abrirse dejando espacio entre sí. Se encontraban en mayor número en los costados de la pieza. Entre los paneles había grietas, destacando la magnitud de las existentes en el lado derecho inferior del alba y en los dos bloques que componen las manos.

El ataque de xilófagos era generalizado, de mayor importancia en el reverso y en el libro y brazo izquierdo. Este hecho contribuyó a la fractura de una parte del soporte, como ocurrió en el costado izquierdo inferior del banco. También se detectaron pérdidas materiales en la tiara ocasionadas por golpes o roces.

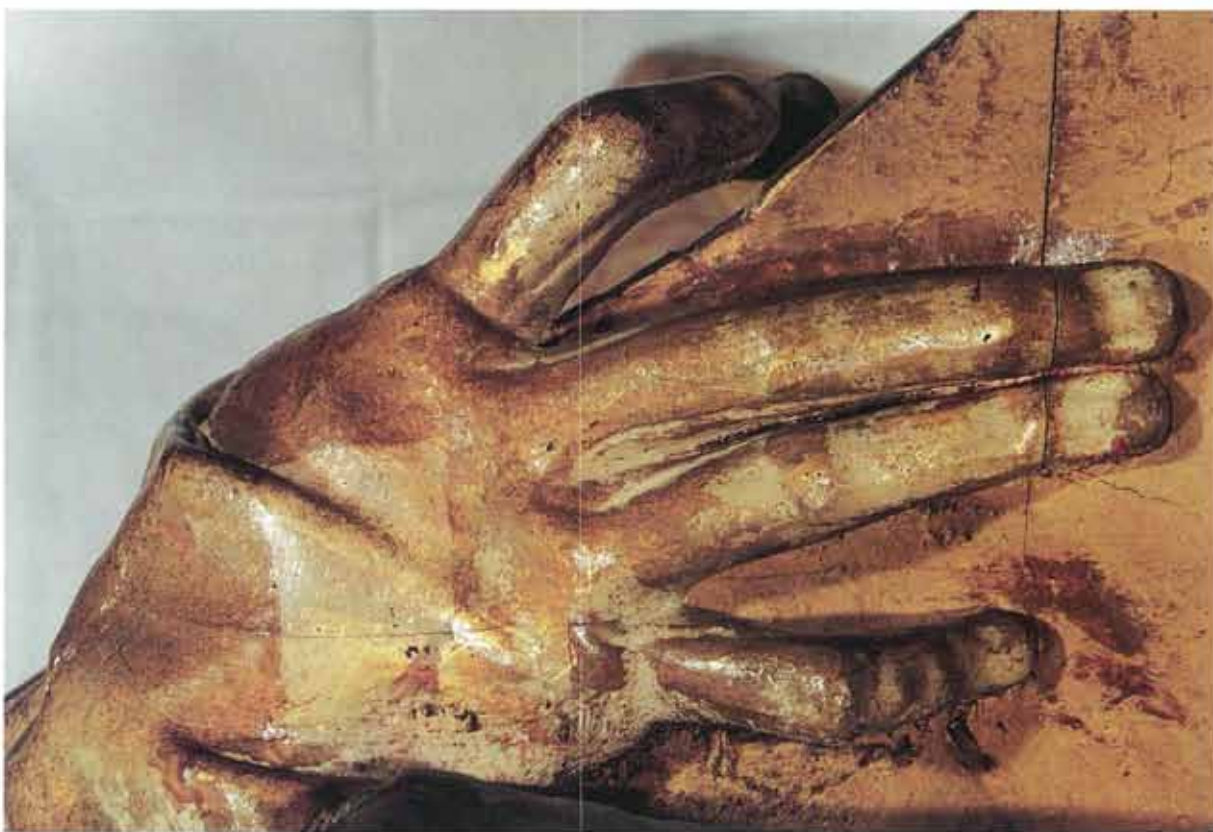
San Gregorio Nacianceno. Mano derecha, cata. Limpieza de barniz

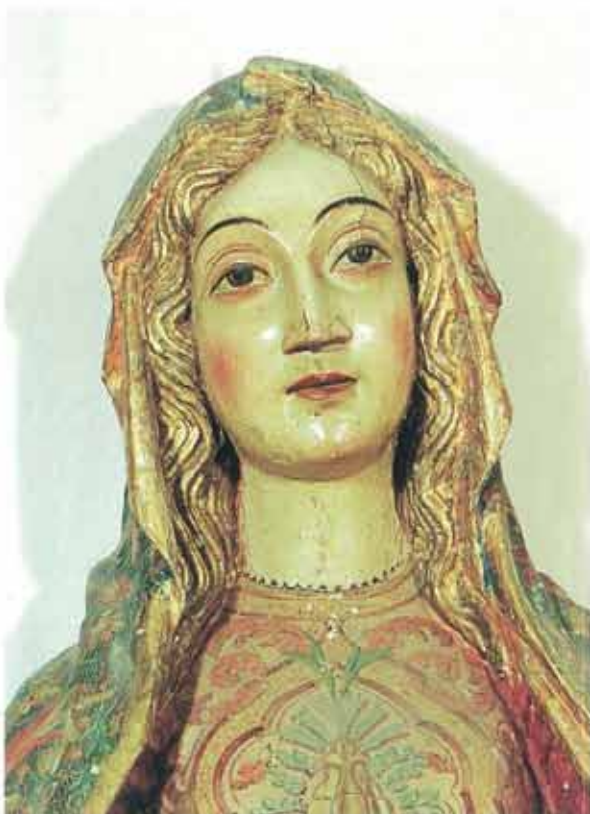
Virgen de la O. Cabeza. Estado inicial

yacente, sobre todo en los casos en que la capa de yeso era muy gruesa, o donde se superponían muchos estratos de policromía. Esto se traducía en fuertes levantamientos de gran dureza, con placas inestables de tamaño importante, localizadas sobre todo en el interior del manto, en los pliegues de la túnica, en rostro, cuello y cabello.

En la carnación del rostro y cuello se realizó una limpieza superficial de polvo graso con una solución de Etanol más White Spirit al 50% y abrasivo suave, conservando el lustre de la técnica a pulimento.

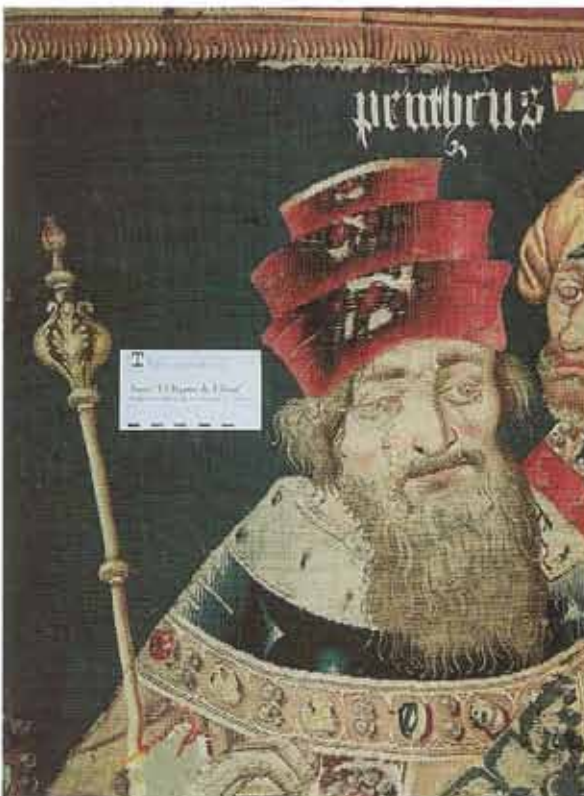
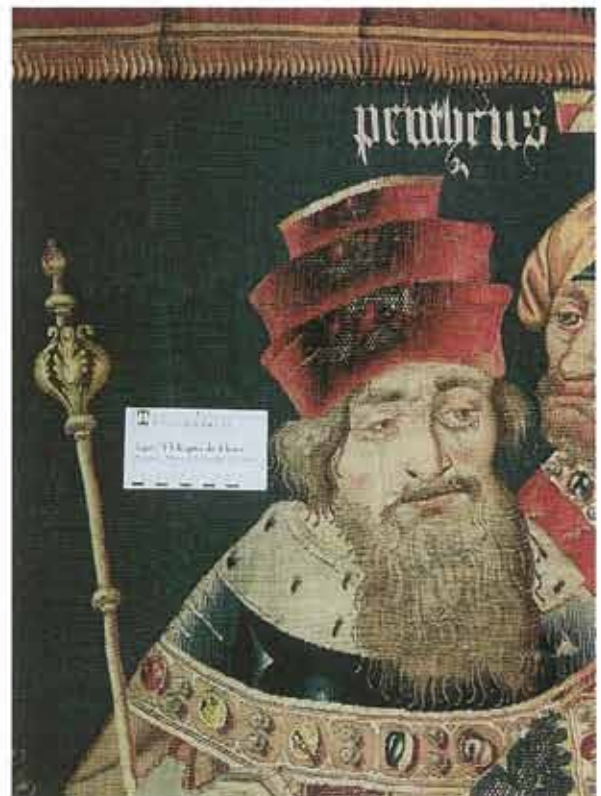
Antes y después de la restauración. Los colores se conservaban bastante bien debajo de la suciedad, aunque con los virajes propios del paso del tiempo, observándose en el rostro los delicados matices de las carnaciones

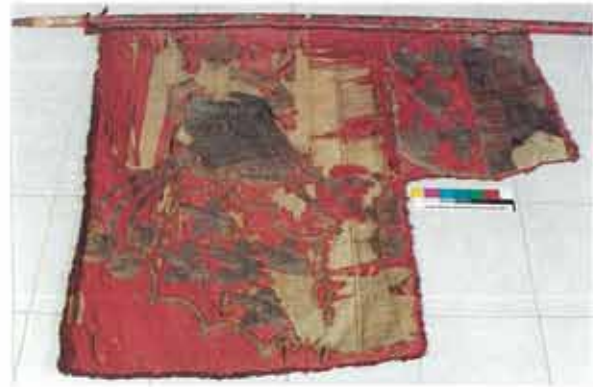
El estado de conservación general de la pieza era muy deficiente. Presentaba un mal estado tanto el tejido como la policromía.

Además, al tratarse de una tela pintada, existía una diferencia de movimiento entre la capa pictórica y el tejido que provocó tensiones y distensiones en la superficie de la pieza, llegando a producir fracturas en el tejido y en la pintura.

Como sistema de exhibición, el pendón estuvo unido a un asta mediante clavos. Este sistema de unión fue muy degradante puesto que provocó la corrosión de los clavos a las fibras. El anillo de

Fotografía del anverso. Estado inicial

Se eliminaron las antiguas reparaciones que producían daños en el tejido. Se descosieron las costuras para liberar el tejido de las tensiones que producía la sujeción realizada con una burda costura.

Se realizó una limpieza mecánica por microaspiración tanto por el reverso como por el anverso para eliminar la suciedad superficial de polvo, contaminación, hollín y tierra.

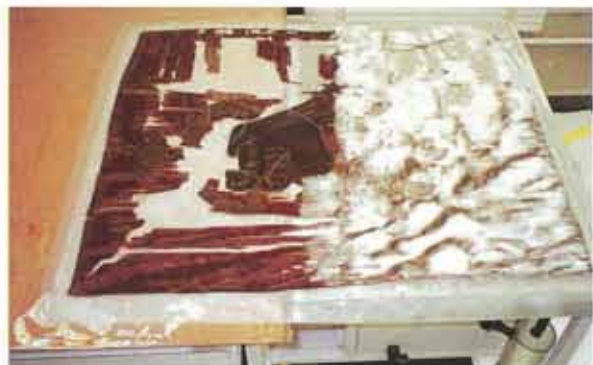
Limpieza acuosa en mesa de succión

Ante esta situación tan extrema, las fibras necesitaron una limpieza acuosa para poderlas devolver las características textiles primigenias. Los beneficios fueron evidentes tanto para frenar el deterioro como para mejorar las propiedades físicas y químicas, y por supuesto, el aspecto estético del objeto.
