**Junta de
Castilla y León**

Consejería de Cultura y Turismo

2004

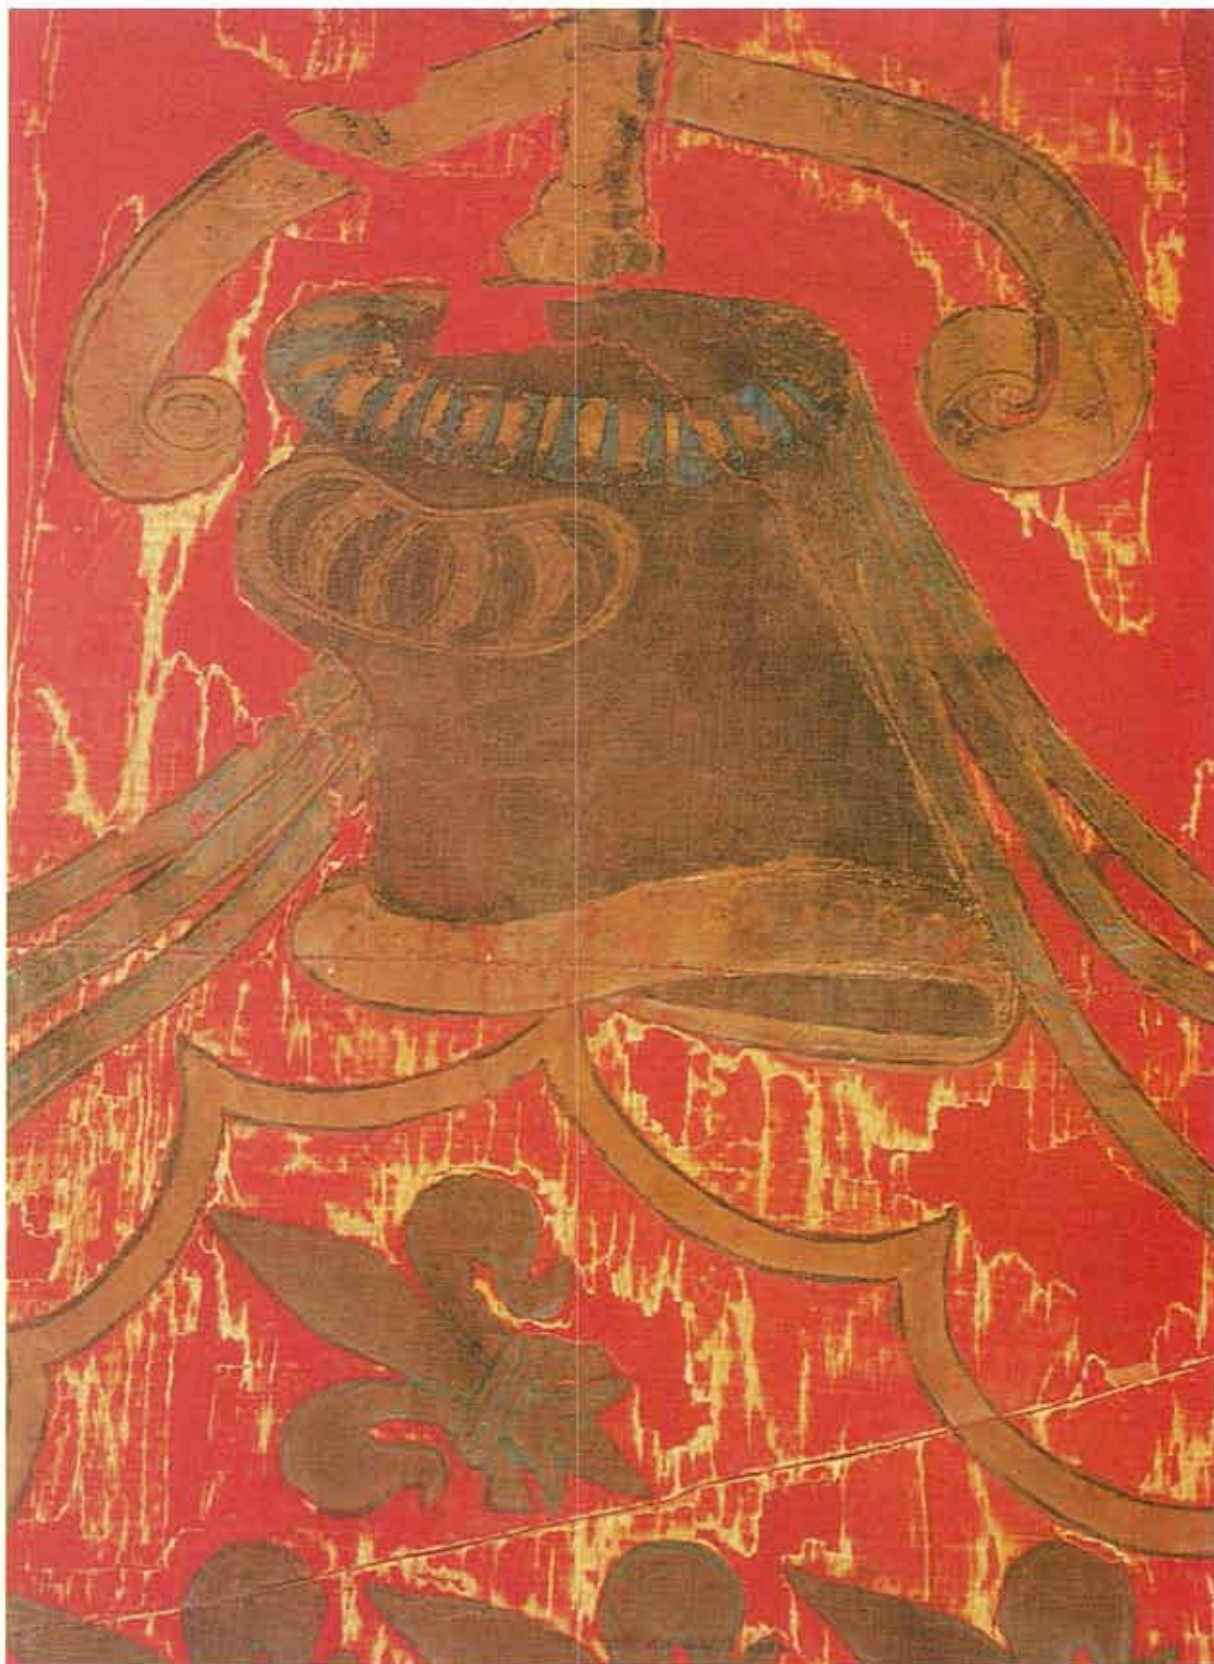
Estado final del anverso. Se ve el yelmo después de la restauración

Se realizó el alineado de los hilos de trama y urdimbre del tejido en húmedo, ya que las fibras en ese estado son más flexibles y permiten la ordenación de las mismas. Se corrigieron las arrugas y deformaciones, mejorando su aspecto estético y recobrando a la vez la correcta distribución de sus elementos decorativos y del ligamento de las fibras.

La reintegración cromática realizada consistió en el cerramiento de las líneas cromáticas que remarcaban las formas del escudo a base de acuarela y con una técnica discernible del original. No se aplicó ninguna resina como protección sobre la reintegración, ya que no se quiso aplicar ningún disolvente que pudiera afectar al soporte y deteriorar el mismo.

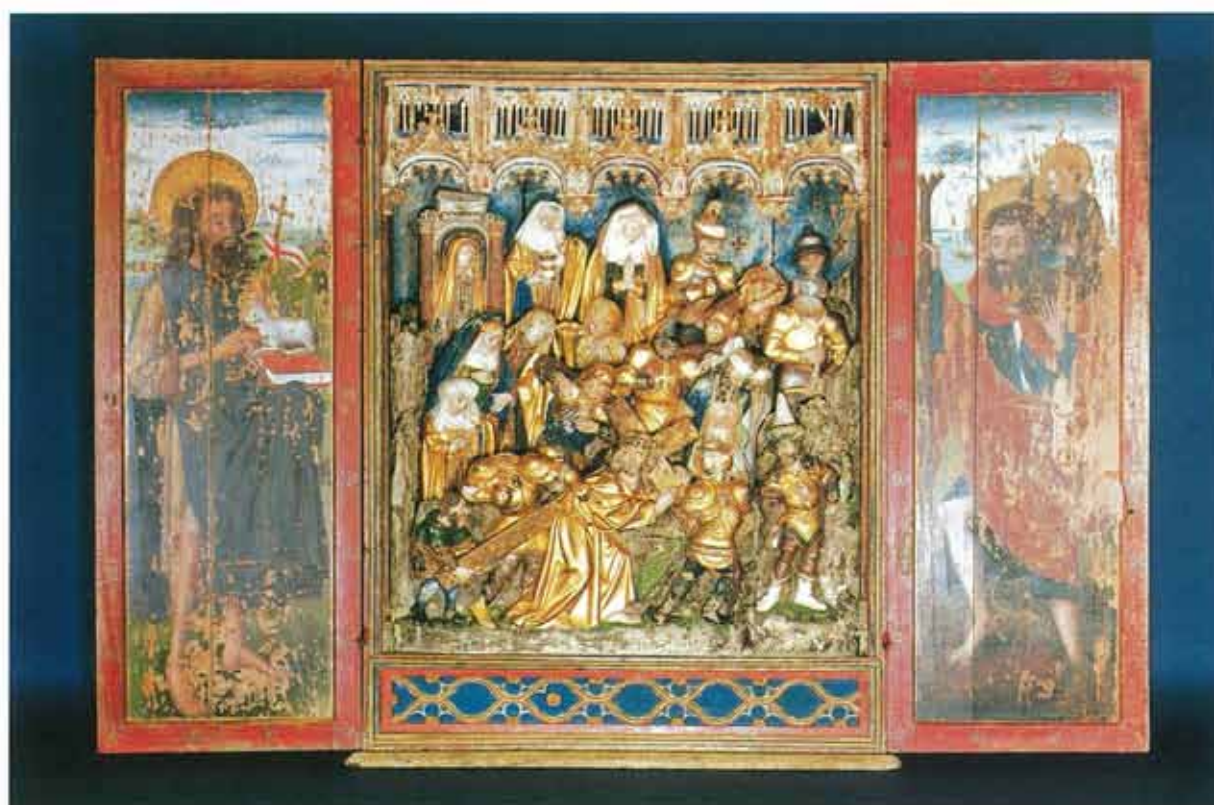
Vista general del retablo después de la restauración

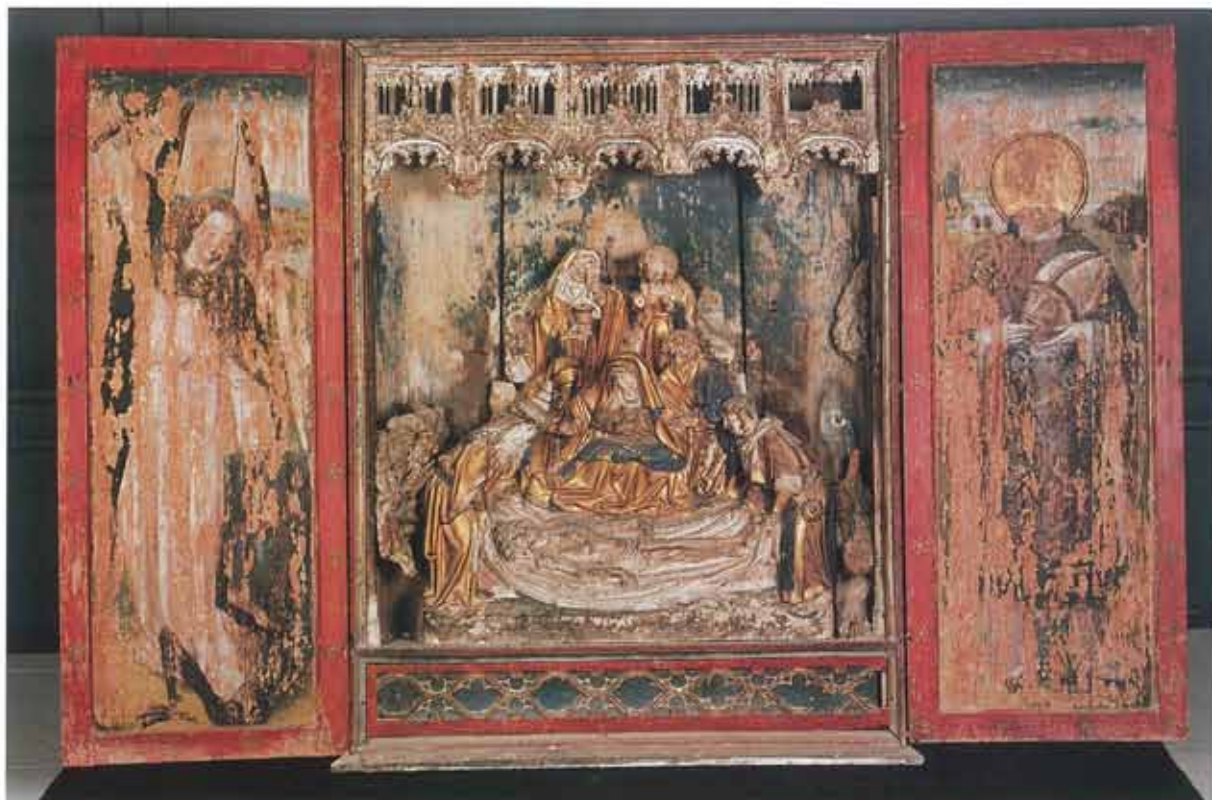
Vista general del retablo "Lamentación por el Cristo muerto" antes de la intervención

Soporte de madera: separación de los paneles que constituyen el fondo. Pérdidas de volumen. Desplazamiento del friso. Presencia de agujeros donde se insertaron las figuras o decoraciones hoy desaparecidas. Ataque de xilófagos en los traseros-soporte de las figuras cerámicas.

Soporte cerámico: roturas y faltas de elementos decorativos y de miembros de las figuras. Movimiento o falta de estabilidad en el anclaje. Separación en las uniones de algunos elementos. Pequeñas grietas de soporte sobre todo en las zonas decorativas de los fondos.

Preparación y policromía: levantamientos puntuales del temple de los relieves. Pulverulencia generalizada. Craquelado reticular. Deterioro y pérdidas en los brocados, carnaciones y oros. Degradación de corlas y azules. Lagunas en la policromía de la crestería.

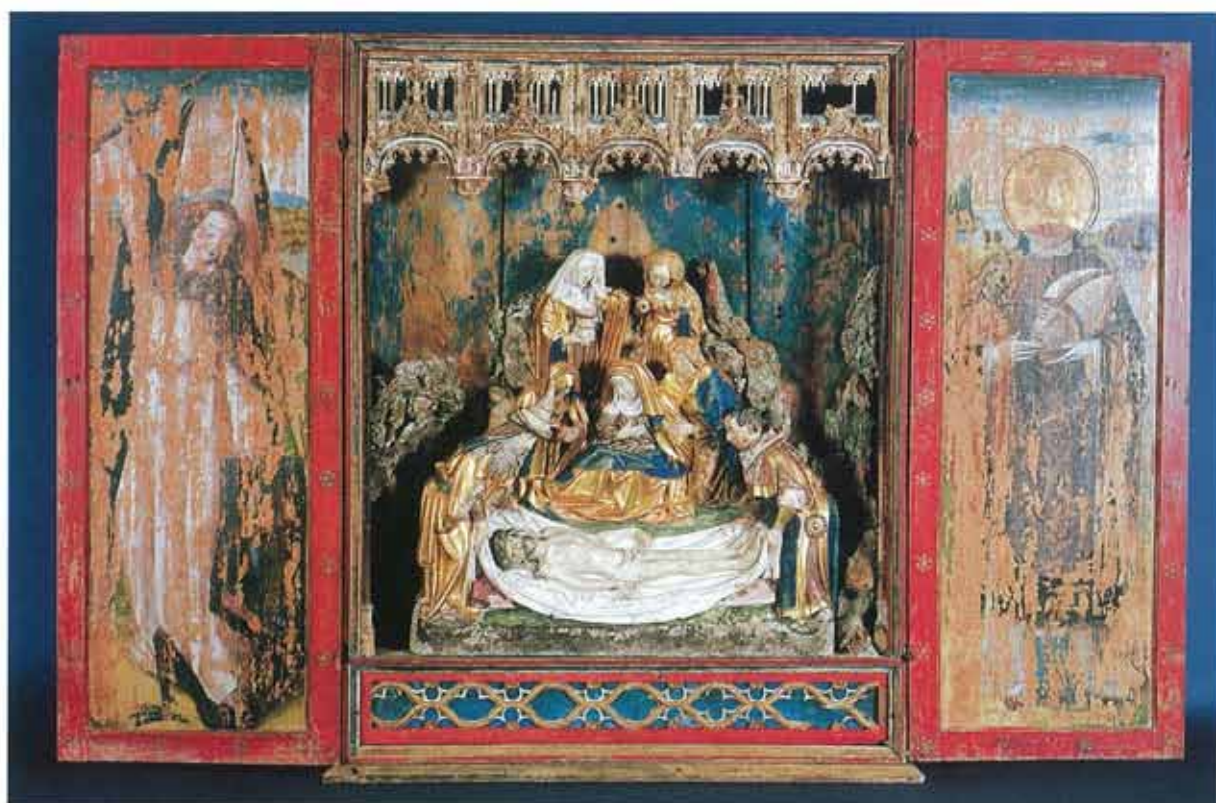
Vista general del retablo después de la intervención

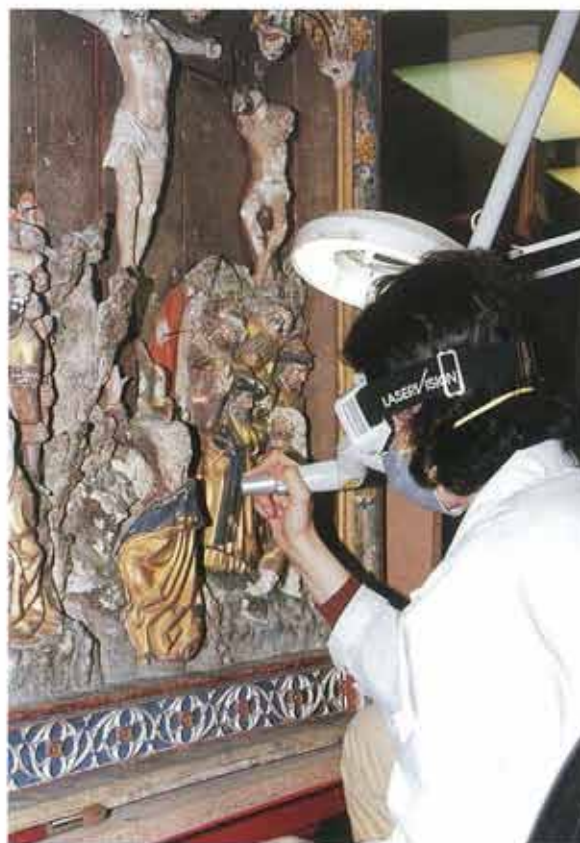
Proceso de trabajo: limpieza con láser

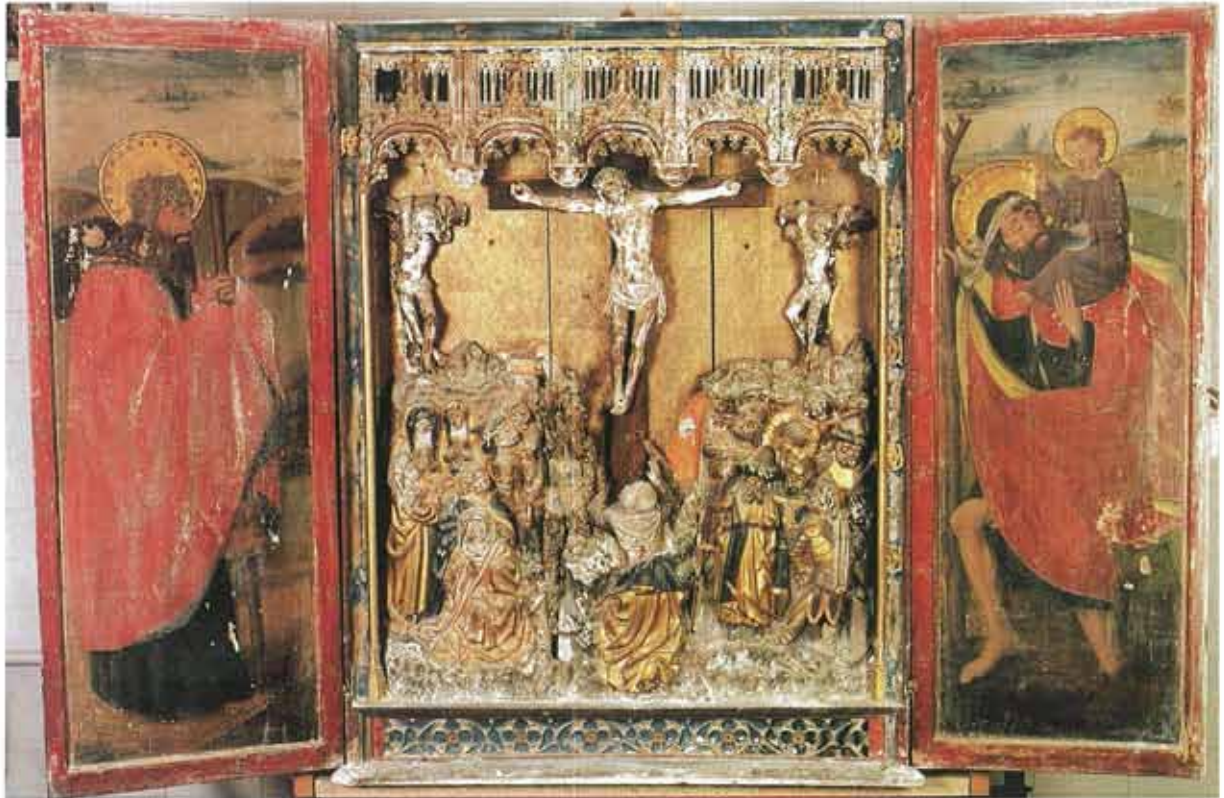
Vista general de la Crucifixión antes de la intervención

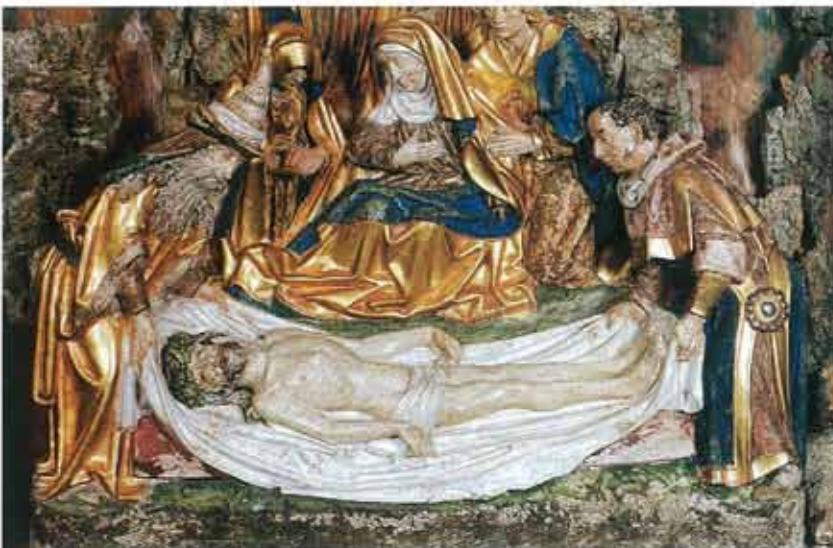
Bloque cerámico después de la intervención

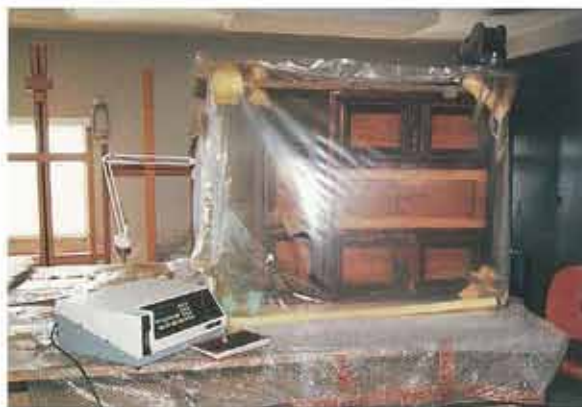
Desinsectación por el sistema de gas inerte

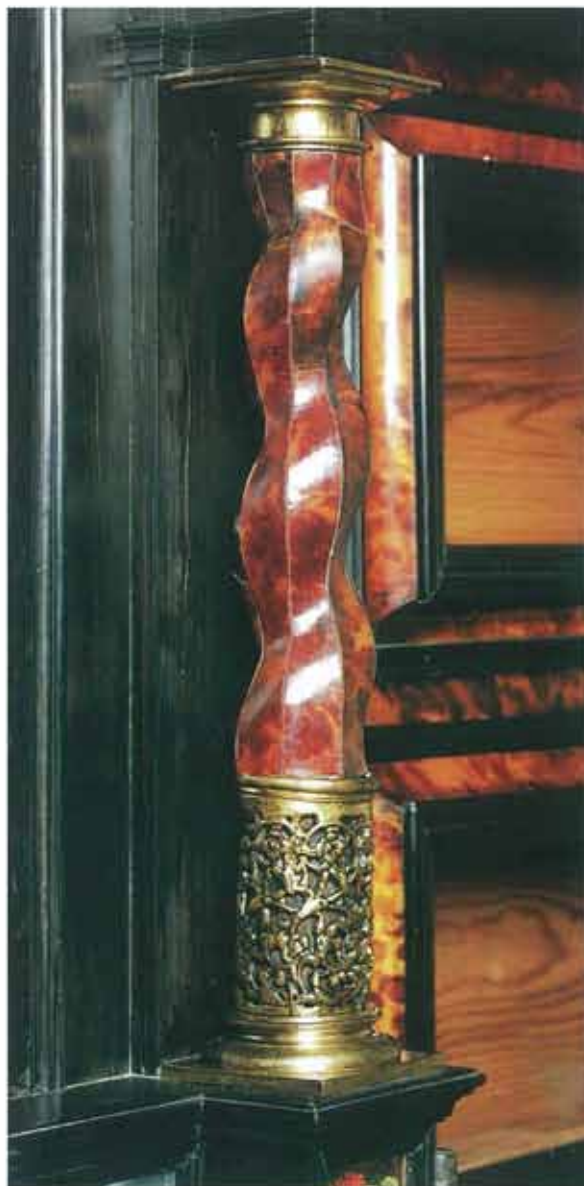
Estado final

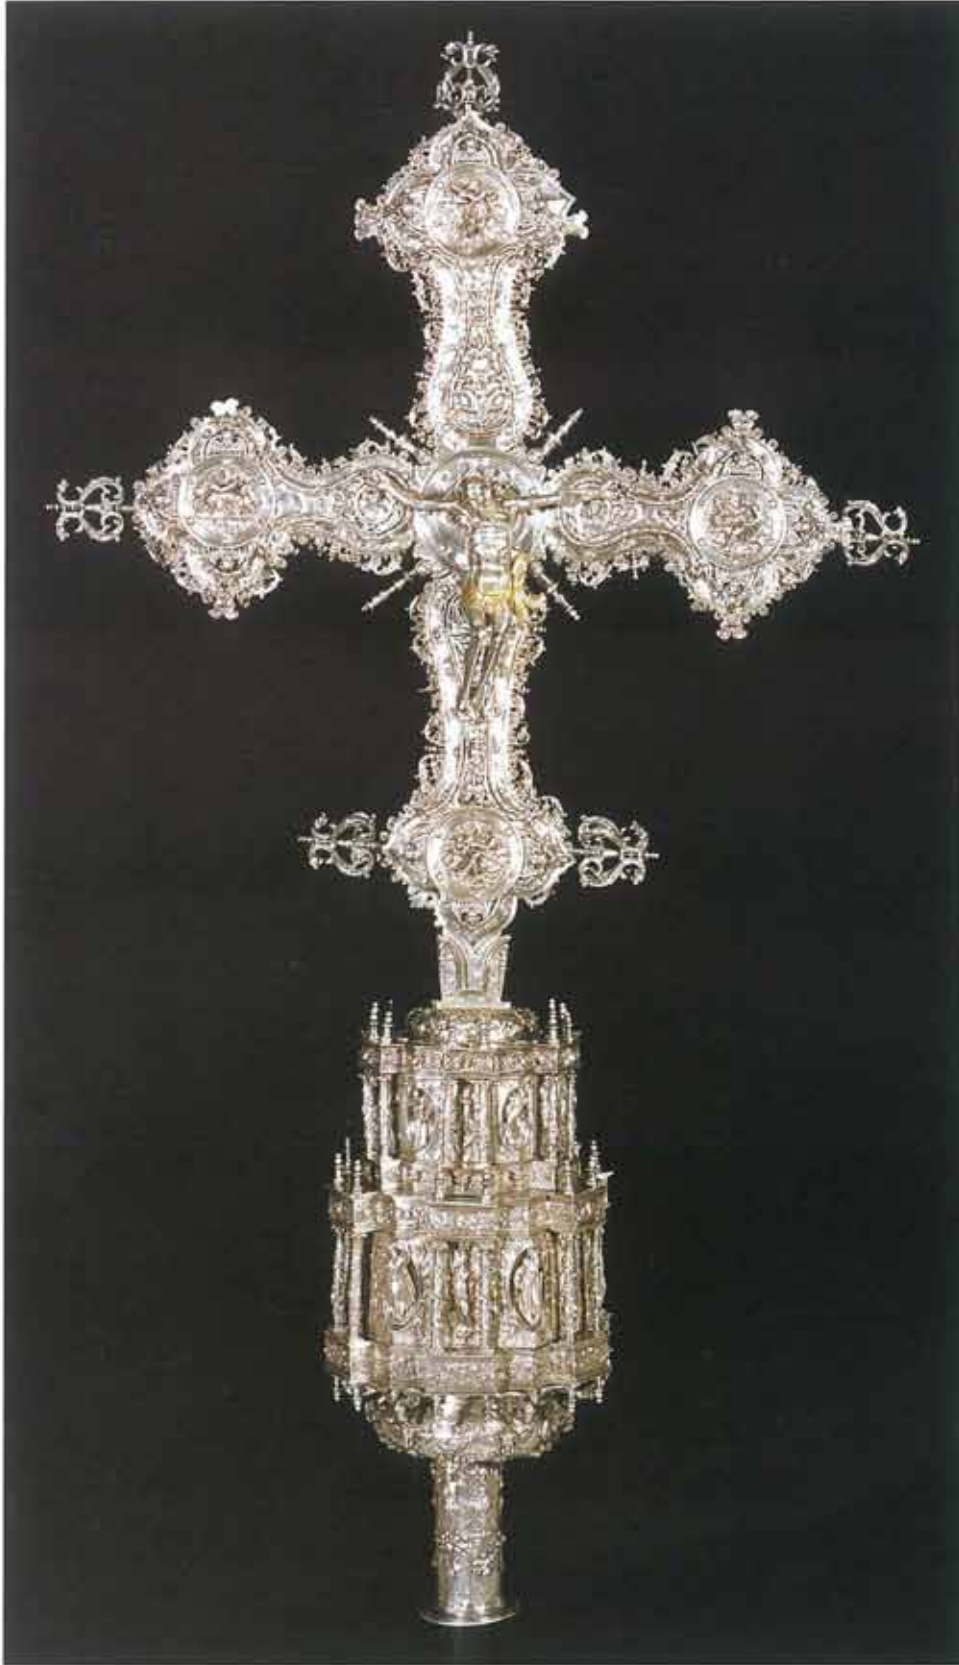
Visión general del anverso después de la restauración: presentación final del conjunto: cruz y macolla

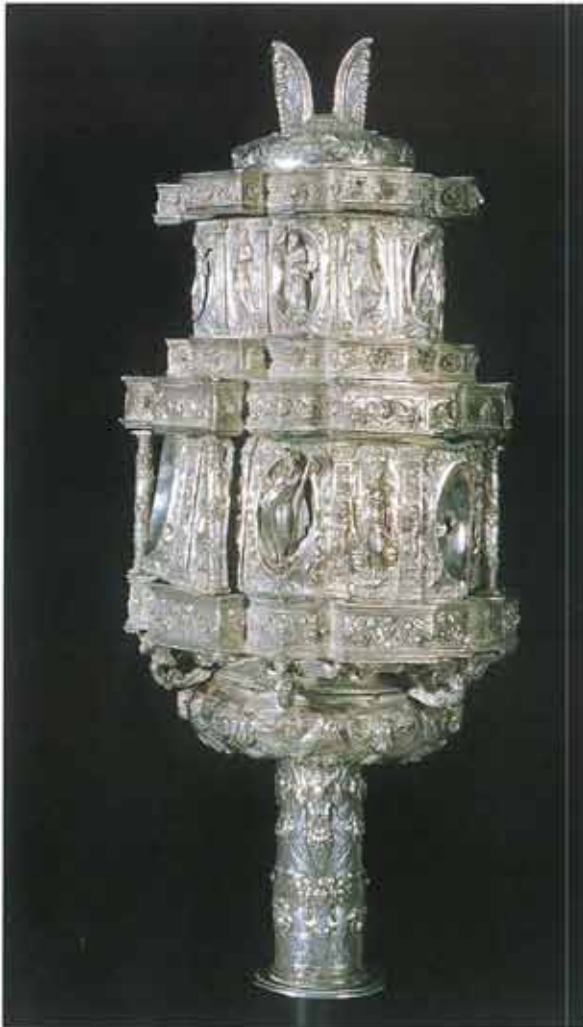
- Múltiples pérdidas de elementos decorativos, tanto en la cruz como en la macolla, debidas tanto a roturas y desencajes como a posibles sustracciones puntuales de "recuerdos" (faltan diecinueve de los veinte ángeles y multitud de figuras, columnas y remates. Esta situación se traducía en una acentuada inestabilidad del conjunto, ya que dichas pérdidas proporcionaban un desencaje generalizado de las piezas restantes. Por otro lado, el movimiento y desprendimiento de los florones que rematan cada uno de los brazos de la cruz había colaborado, por la proximidad y contacto, a la pérdida de las cabezas en relieve, situadas en cada uno de los tres extremos de cada brazo.

- Importante presencia de soldaduras de estaño-plomo, de gran tamaño que sirvieron para ocultar los agujeros y otros desperfectos. Este tipo de soldadura blanda, produjo el fenómeno conocido como corrosión electroquímica-galvánica, consecuencia directa de la interrelación plomo-estaño-cobre-plata. Por ese motivo se encontraron con importantes oxidaciones y corrosiones en las zonas próximas y contiguas a las citadas soldaduras.

- Múltiples alteraciones relacionadas con la mala manipulación de la pieza, como rozamientos, abrasiones, roturas, microfisuras, deformaciones (abolladuras, convamientos, torceduras, etc.).

Antes del tratamiento de la macolla

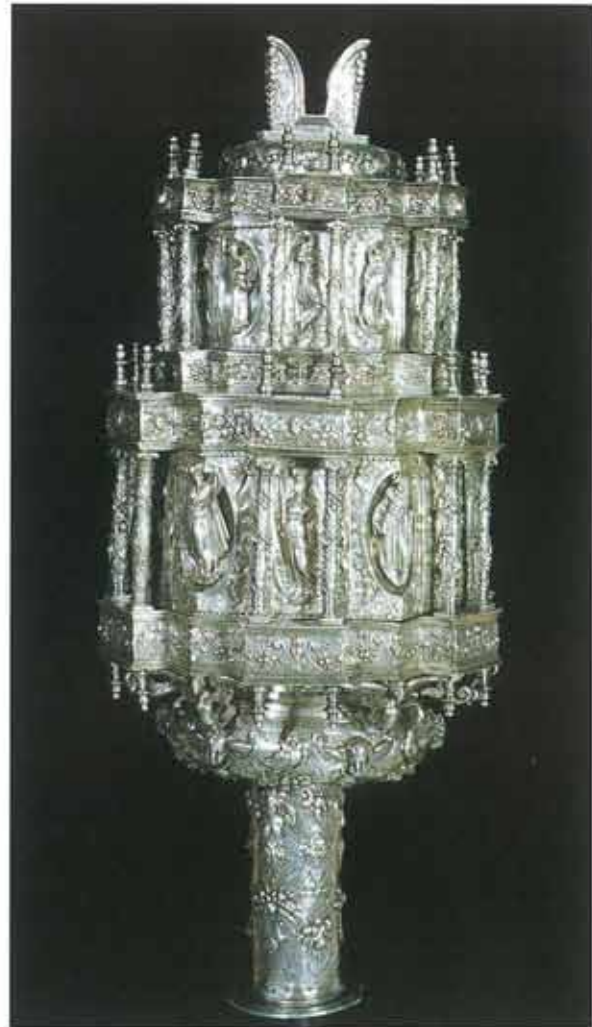
Después del tratamiento de la macolla

A continuación se eliminaron las soldaduras de estaño-plomo, por medios mecánicos muy lentamente. Dejaron al descubierto decoraciones ocultas y roturas originales que se habían ocultado.

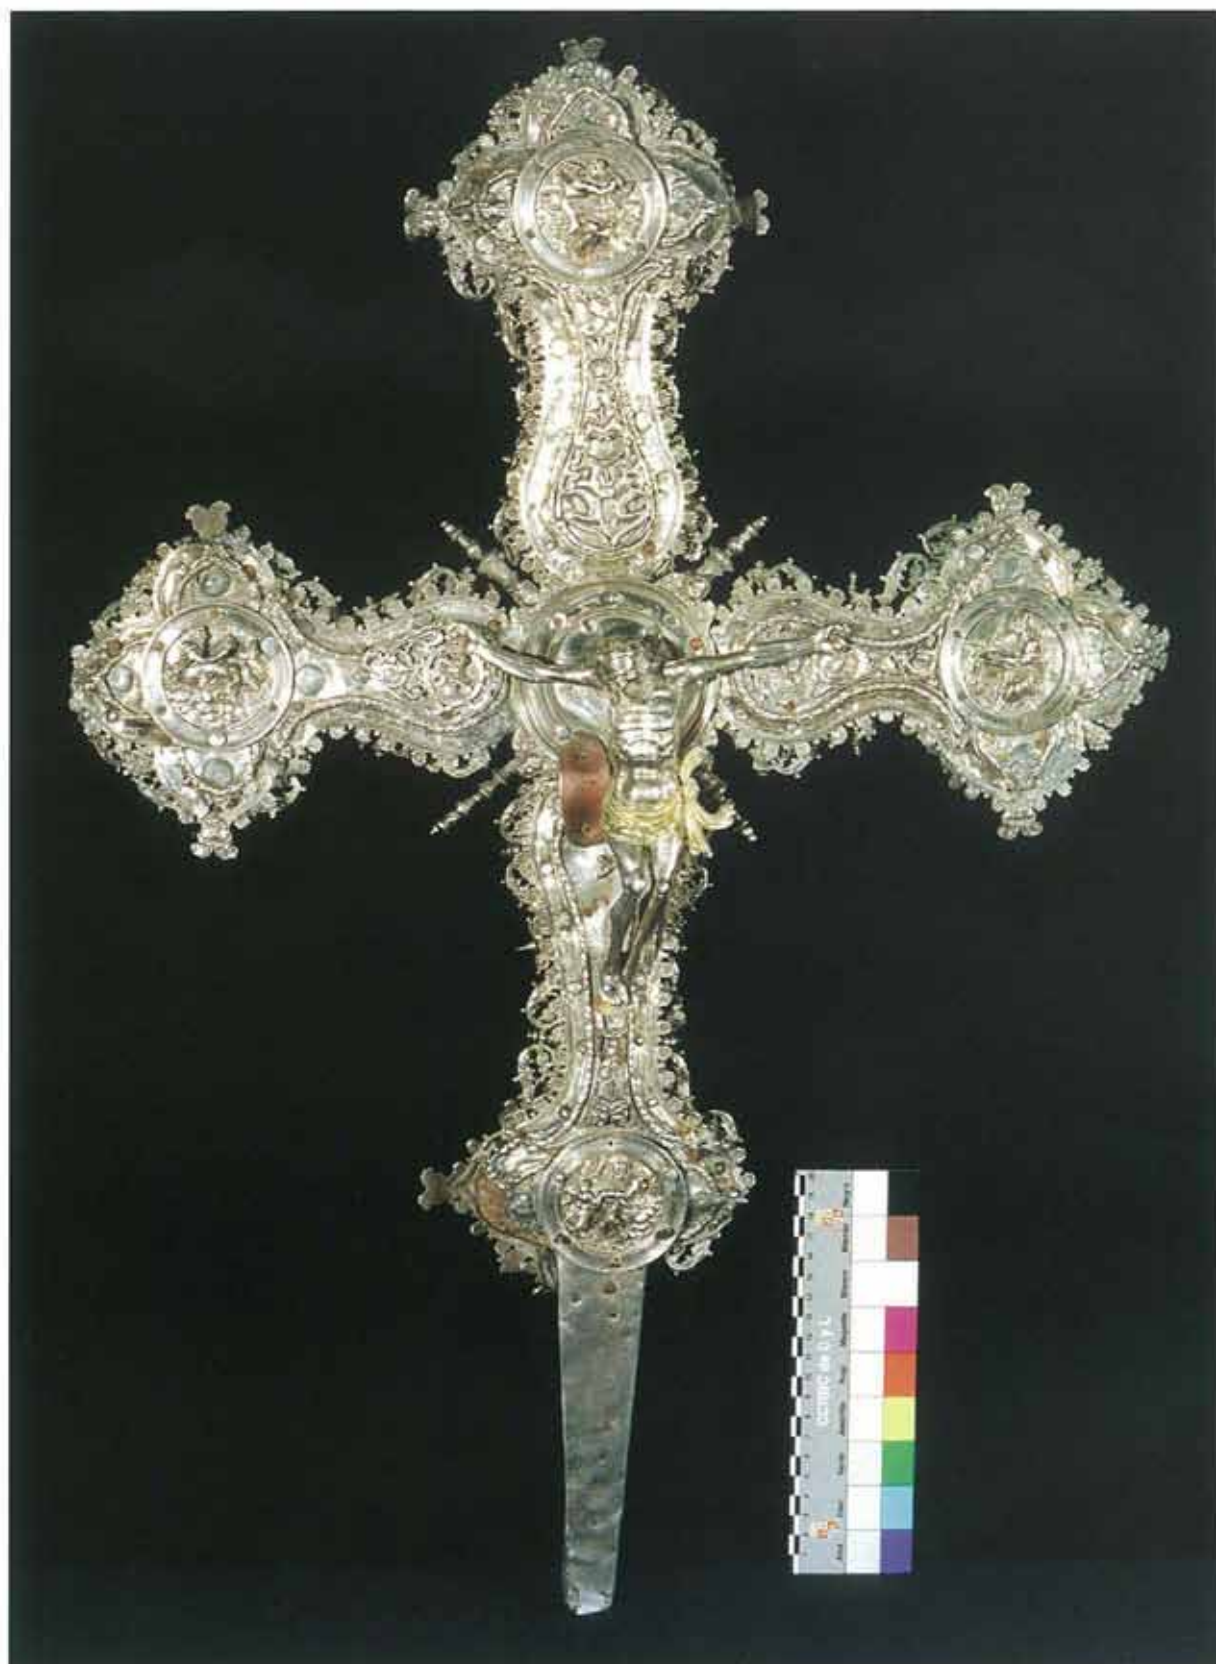
El estado de conservación de la cruz era lamentable debido a numerosos aspectos: deficiente estado de conservación, pérdida de multitud de elementos decorativos, merma de la resistencia estructural, etc., etc. Aún así, se encontraba expuesta en el Museo Comarcal de Arte Sacro de Peñafiel, Valladolid, y se seguía procesionando una vez al año en su parroquia de procedencia.

En resumen la cruz y macolla presentaban un acuciante problema estructural, con debilitamiento de todo el conjunto y grave pérdida de piezas. También una lenta alteración de sus materiales constitutivos a consecuencia de los problemas expuestos. Se veía favorecida por las diferentes materias añadidas con el paso del tiempo, como sucesivas reparaciones, que no hacían más que acelerar un proceso de corrosión electroquímica-galvánica.

Visión general del anverso antes de la restauración
